RESULTADOS DE LA INSPECCIÓN

CDA
RUEDA SEGURO CDA RUEDA SEGURO LTDA, NIT: 9001702151
 KR 43 No 13 17, BOGOTA, D.C. (BOGOTA)
 TEL: 7450298

3. DATOS DEL VEHICULO						
Placa	País	Servicio	Clase	Marca	Linea	
LSX775	Colombia	Público	Camioneta	Renault	Duster	
Modelo	No. de licencia de transito	Fecha Matricula	Color	Combustible	VIN o Chasis	
2024	10029278714	2023-06-06	Blanco glacial (v)	Gas - gasolina	9FBHJD203RM605059	
No. Motor	Tipo Motor	Cilindraje	Kilometraje	Número de Sillas	Vidrios Polarizados	Blindaje
J759Q203873	OTTO	1598	117101	3	SI () NO ()	SI () NO (X)

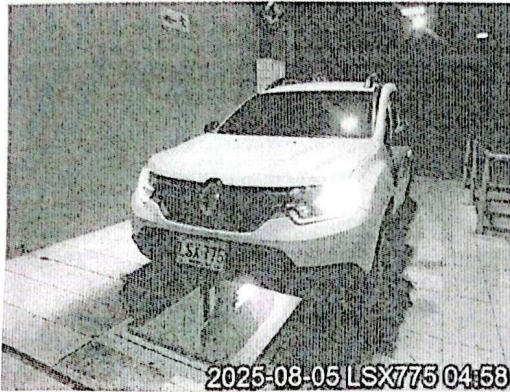
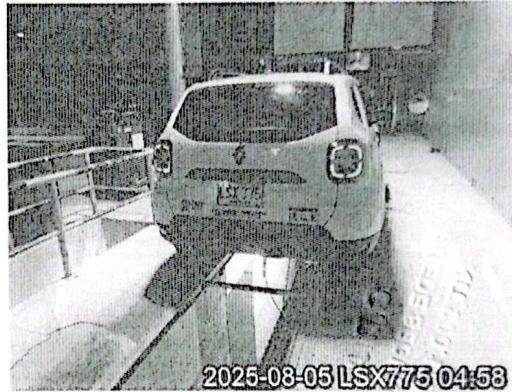
Eje1 derecha 1 4.05mm ; Eje2 derecha 1 5.02mm ; Eje1 izquierda 1 4.03mm ; Eje2 izquierda 1 5.02mm ; Llanta de repuesto 5.04mm ;
