RESULTADOS DE LA INSPECCIÓN

CDA
RUEDA SEGURO CDA RUEDE SEGURO LTDA. NIT: 900170215-1
 Calle 13 No 43-02, BOGOTÁ, D.C. (BOGOTÁ)
 TEL: 7450298

3. DATOS DEL VEHICULO						
Placa	País	Servicio	Clase	Marca	Línea	
NUV339	Colombia	Público	Camioneta	Renault	Duster	
Modelo	No. de licencia de tránsito	Fecha Matrícula	Color	Combustible	VIN o Chasis	
2025	10033886787	2024-12-30	Blanco glacial (v)	Gas - gasolina	9FBHJD202SM164319	
No. Motor	Tipo Motor	Cilindraje	Kilometraje	Número de Sillas	Vidrios Polarizados	Blindaje
J759Q320663	OTTO	1598	29418	3	SI () NO ()	SI () NO (X)

B. RESULTADOS DE LA INSPECCIÓN MECANIZADA REALIZADA DE ACUERDO CON LOS MÉTODOS DEFINIDOS EN LA NTC 5375

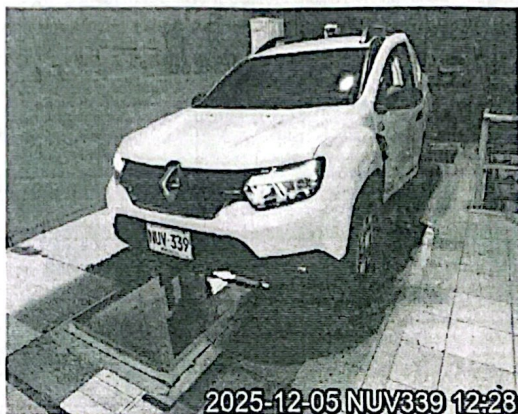
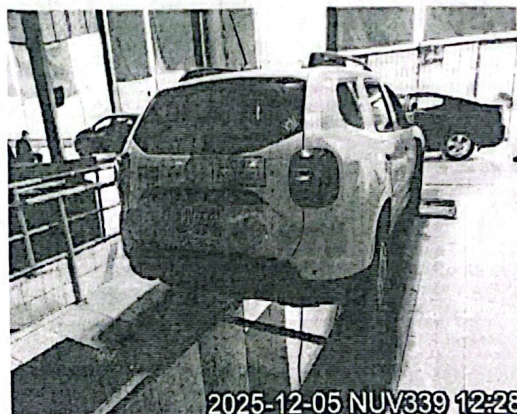
Eje1 derecha 1 4.33mm ; Eje2 derecha 1 4.19mm ; Eje1 izquierda 1 4.32mm ; Eje2 izquierda 1 4.78mm ; Llanta de repuesto 3.23mm ;
