CENTRO DE DIAGNOSTICO
AUTOMOTOR LA ESTACION
NIT: 9011159100
CRA 14 # 33-70 BARRIO
MIRAFLORES
Tel - 3125848080
GIRARDOT - Cundinamarca
cdaestacion@gmail.com

Placa SQI679	País COLOMBIA	Servicio Público	Clase BUS	Marca HINO	Línea FC4JKUZ
Modelo 2011	Número de licencia de tránsito 10035872739	Fecha de matrícula 2010-08-23	Color BLANCO	Combustible / Propulsión Diesel	VIN o Chasis JHDFC4JKUBXX12465
No de motor J05CTF22637	Tipo motor Diésel	Cilindraje(cm³)(si aplica) 5307	Kilometraje 268118	Número de pasajeros (sin incluir conductor) 37	Blindaje SI() NO(X)
Potencia (si aplica) 168	Tipo de Carrocería CERRADA	Fecha vencimiento SOAT 2025-11-01	Conversión GNV SI () NO () N/A (X)	Fecha Vencimiento GNV

B. RESULTADOS DE LA INSPECCIÓN MECANIZADA.

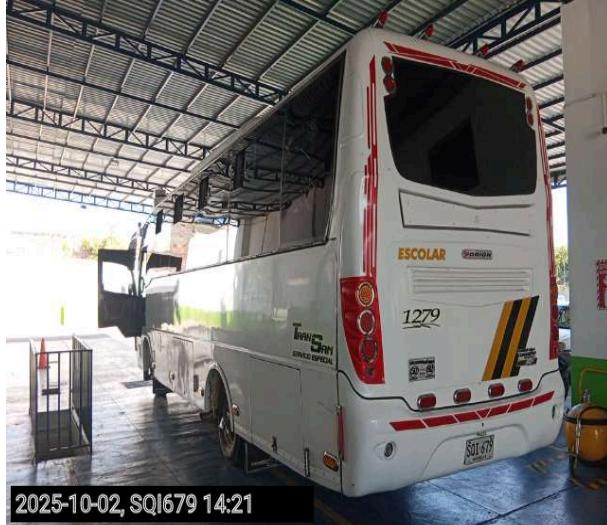
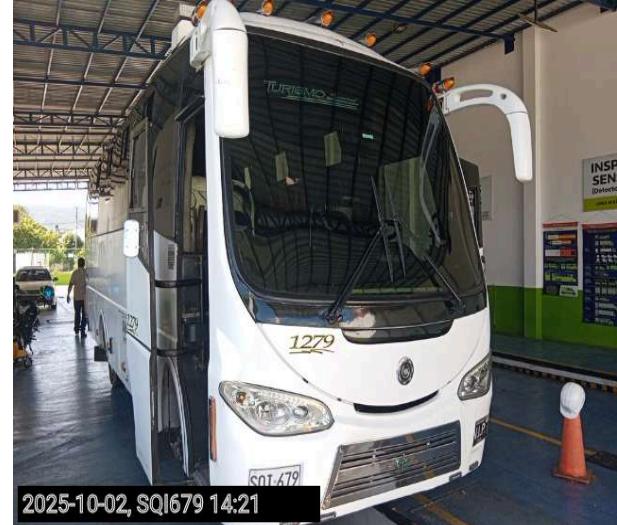
G. REGISTRO FOTOGRÁFICO DE LA REVISIÓN PREVENTIVA

Código	Descripción	Grupo	Tipo de defecto	
			A	B
1.1.12.38.1	Pérdidas de aceite sin goteo continuo.	MOTOR, TRANSMISIÓN Y COMBUSTIBLE		X
TOTAL

1.1.12.38.1: Perdida de aceite sin goteo continuo desde tapa valvula hasta carter
