CENTRO DE DIAGNOSTICO  
AUTOMOTOR LA ESTACION  
NIT: 9011159100  
CRA 14 # 33-70 BARRIO  
MIRAFLORES  
Tel - 3125848080  
GIRARDOT - Cundinamarca  
cdaestacion@gmail.com

Placa SQI679	País COLOMBIA	Servicio Público	Clase BUS	Marca HINO	Línea FC4JKUZ
Modelo 2011	Número de licencia de tránsito 10035872739	Fecha de matrícula 2010-11-23	Color BLANCO	Combustible / Propulsión Diesel	VIN o Chasis JHDFC4JKUBXX12465
No de motor J05CTF22637	Tipo motor Diésel	Cilindraje(cm³)(si aplica) 5307	Kilometraje 268116	Número de pasajeros (sin incluir conductor) 37	Blindaje SI( ) NO(X)
Potencia (si aplica) 168	Tipo de Carrocería CERRADA	Fecha vencimiento SOAT 2026-11-01	Conversión GNV SI ( ) NO ( ) N/A (X)	Fecha Vencimiento GNV

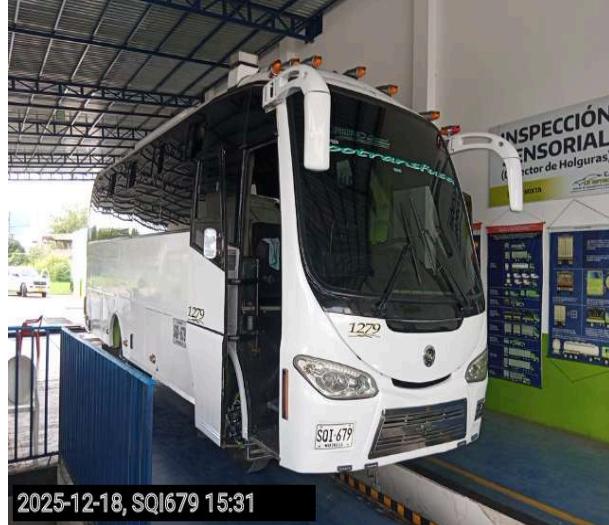
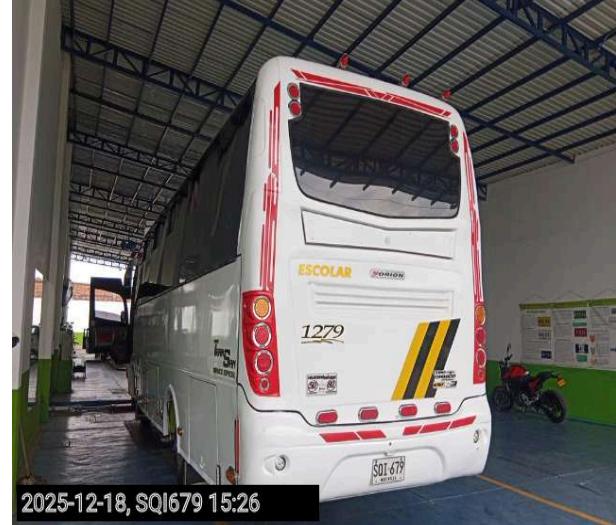
**G. REGISTRO FOTOGRÁFICO DE LA REVISIÓN PREVENTIVA**

Código	Descripción	Grupo	Tipo de defecto	
			A	B
1.1.12.38.1	Pérdidas de aceite sin goteo continuo.	MOTOR, TRANSMISIÓN Y COMBUSTIBLE		X
1.1.1.1.7	Corrosión o mal estado de la carrocería	REVISION EXTERIOR		X
TOTAL				
2

- 1.1.12.38.1: Perdida de aceite sin goteo continuo desde tapa valvula hasta carter  
 1.1.1.7: Corrosion en la carroceria
