RESULTADOS DE LA INSPECCIÓN

**CDA RUEDE SEGURO** CDA RUEDE SEGURO LTDA, NIT: 900170215-1  
 Calle 13 No 43-02, BOGOTÁ, D.C. (BOGOTÁ)  
 TEL: 7450298

B. RESULTADOS DE LA INSPECCIÓN MECANIZADA REALIZADA DE ACUERDO CON LOS MÉTODOS DEFINIDOS EN LA NTC 5375

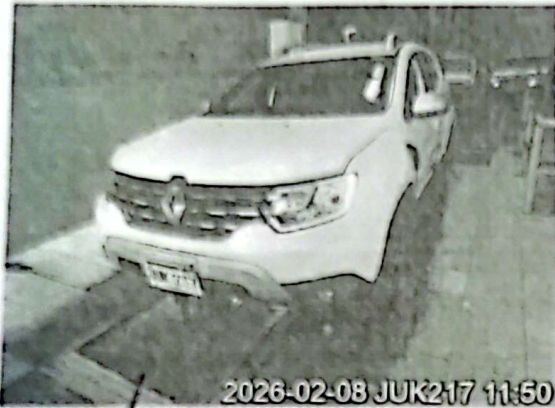
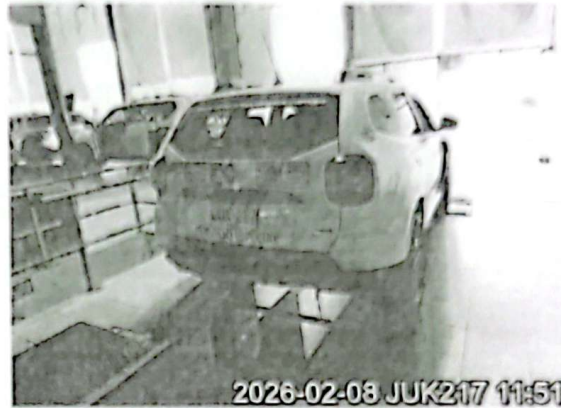
Eje1 derecha 14.65mm , Eje2 derecha 14.23mm , Eje1 izquierda 14.55mm , Eje2 izquierda 14.12mm , Llanta de repuesto 3.42mm .
