**RESULTADOS DE LA INSPECCIÓN**

CENTRO DE DIAGNOSTICO AUTOMOTOR LOS BUCAROS, NIT: 900139778-4  
Calle 84 Sur No. 33-161, SABANETA (ANTIOQUIA)  
TEL: 3095544 - 3053625109

<b>3. DATOS DEL VEHICULO</b>					
Placa WLZ114	País Colombia	Servicio Público	Clase Microbus	Marca Renault	Línea Nuevo master minibu
Modelo 2018	No. de licencia de tránsito 10014601239	Fecha Matrícula 2017-09-04	Color Blanco glacial	Combustible Diesel	VIN o Chasis 93YMAF4CEJJ896464
No. Motor M9TC678C029204	Tipo Motor DIESEL	Cilindraje 2299	Kilometraje 346800	Número de Sillas 17	Vidrios Polarizados SI ( ) NO ( )
					Blindaje SI ( ) NO (X)

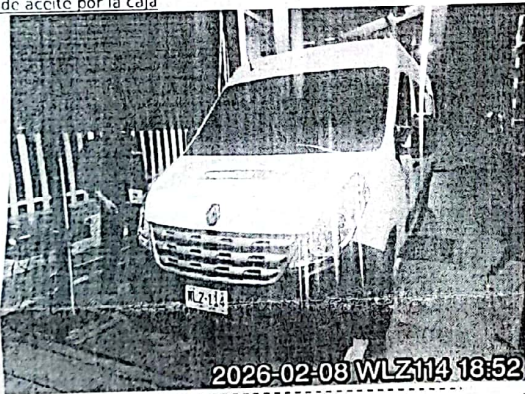
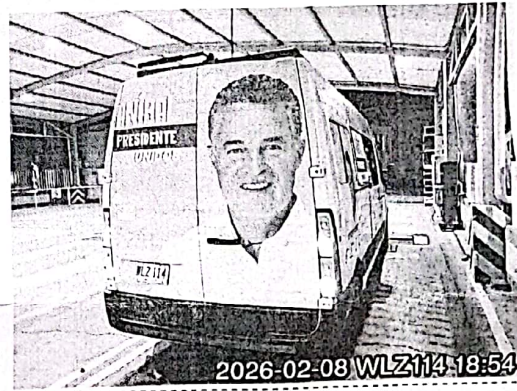
Código	Descripción	Grupo	Tipo de defecto	
			A	B
	Pérdidas de aceite sin goteo continuo en la transmisión o la caja	6.14 Transmisión		X
	Pérdidas de aceite sin goteo continuo	6.12 Motor		X
Total			0	2

: Fuga de aceite por la caja
