RESULTADOS DE LA INSPECCIÓN

CDA
RUEDA SEGURO CDA RUEDE SEGURO LTDA, NIT: 9001702151
 KR 43 No 13 17, BOGOTA, D.C. (BOGOTA)
 TEL: 7450298

Placa	País	Servicio	Clase	Marca	Línea
TLO262	Colombia	Público	Microbus	Jac	Hfc6500kr3t
Modelo	No. de licencia de tránsito	Fecha Matrícula	Color	Combustible	VIN o Chasis
2013	10013829043	2013-06-01	Bianco	Diesel	LJ16AA3C8D7001876
No. Motor	Tipo Motor	Cilindraje	Kilometraje	Número de Sillas	Vidrios Polarizados
C4052679	DIESEL	2771	13322	12	SI () NO ()
					Blindaje
					SI () NO (X)

B. RESULTADOS DE LA INSPECCIÓN MECANIZADA REALIZADA DE ACUERDO CON LOS MÉTODOS DEFINIDOS EN LA NTC 5375

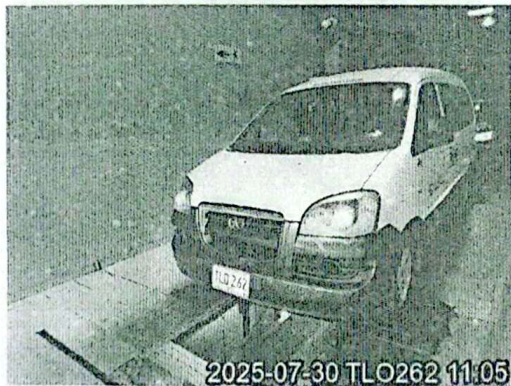
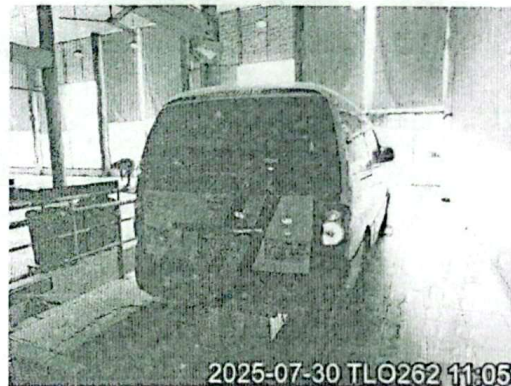
Eje1 derecha 1 2.98mm ; Eje2 derecha 1 3.23mm ; Eje1 izquierda 1 2.43mm ; Eje2 izquierda 1 3.43mm ; Llanta de repuesto 4.54mm ;
