DIAGNOSTICO DE MANTENIMIENTO PREVENTIVO DE VEHICULOS

No. Servicio	378.989	No. Placa	USC918
Fecha	17/01/2020 02:26:24p.m.

Marca DAIHATSU
 Clase BUSETA
 Linea DELTA V 126L H
 Modelo 2.008

INFORME VISUAL Y FOTOGRAFIAS

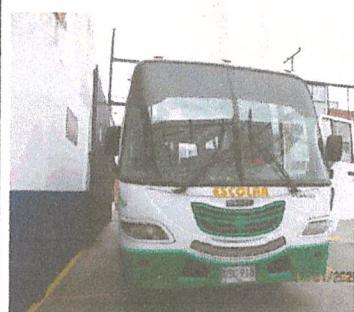
RTM MOTOR	
ESTADO CORREAS (ACCESORIOS)	BUENO
ESTADO PANEL RADIADOR	BUENO
FUGAS (ACEITE MOTOR)	BUENO
FUGAS RADIADOR / MANGUERAS	BUENO
RUIDOS IRREGULARES	BUENO
TESTIGO PRESION DE ACEITE	BUENO
TESTIGO TEMPERATURA MOTOR	BUENO

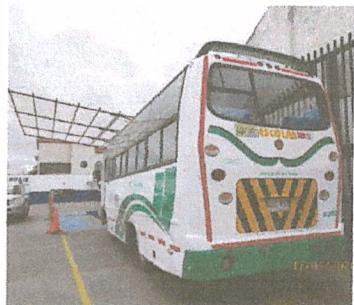
RTM SISTEMA ADMISION	
COLOR HUMO (AZUL O NEGRO)	BUENO
ESCAPE GASES (MULTIPLES/EXHOSO)	BUENO
ESTADO TANQUE DE COMBUSTIBLE	BUENO
FUGAS COMBUSTIBLE	BUENO
