RESULTADOS DE LA INSPECCIÓN

DIAGNOSTIYA - 170, NIT: 9001176695
CII 175 22 13 Sotano Exito Norte, BOGOTA, D.C. (BOGOTA)
TEL: 7450298

B. RESULTADOS DE LA INSPECCIÓN MECANIZADA REALIZADA DE ACUERDO CON LOS MÉTODOS DEFINIDOS EN LA NTC 5375

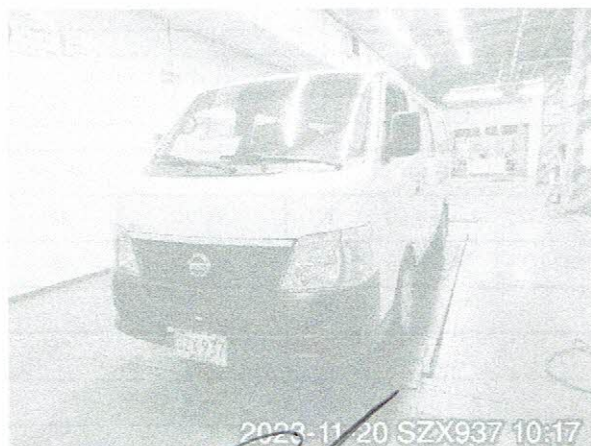
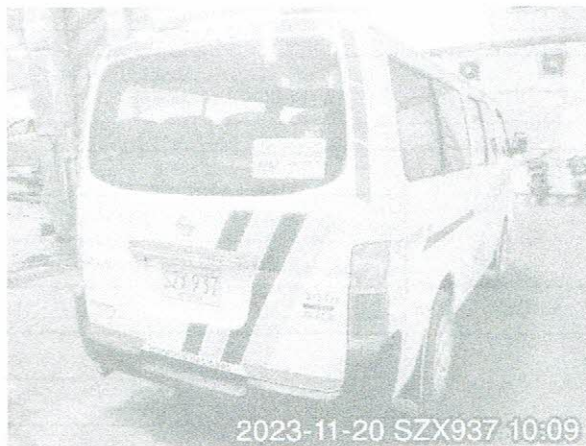
Eje1 derecha 1 3.55mm ; Eje2 derecha 1 4.12mm ; Eje1 izquierda 1 3.21mm ; Eje2 izquierda 1 4.69mm ; Llanta de repuesto 3.22mm ;
