# **D. DEFECTOS ENCONTRADOS EN LA INSPECCIÓN MECANIZADA DE ACUERDO CON LOS CRITERIOS DEFINIDOS EN LA NTC 5375**

# **G. CONFORMIDAD CON LA NORMA NTC 5375**

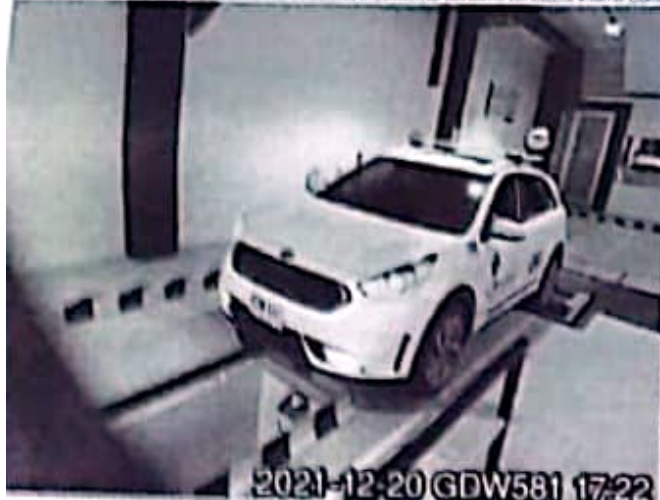
2021-12-20 GDW581 17:22

Señalamiento del dispositivo de control de velocidad inercial del carro conductor externo. Como conductor externo no autorizado.
