FORMATO DE RESULTADOS DE LA REVISIÓN BIMENSUAL

DATOS DEL PROPIETARIO O TENEDOR DEL VEHICULO

DATOS DEL VEHICULO

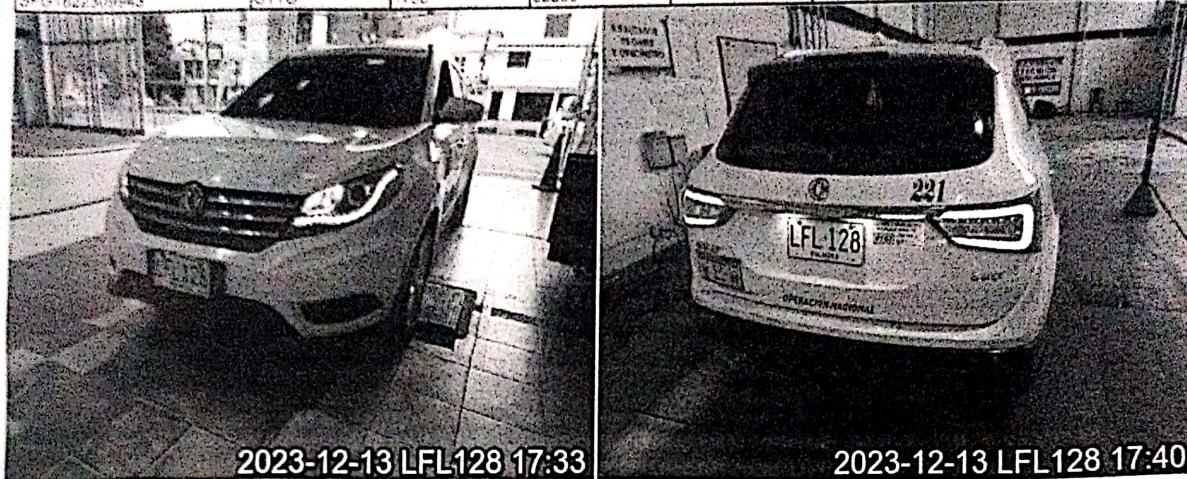
2023-12-13 LFL128 17:33

2023-12-13 LFL128 17:40
