CENTRO DE DIAGNOSTICO AUTOMOTOR LA ESTACION
 NIT: 9011159100
 CRA 14 # 33-70 BARRIO MIRAFLORES
 Tel - 3125848080
 GIRARDOT - Cundinamarca
 cdaestacion@gmail.com

| Placa LLL508 | País COLOMBIA | Servicio Público | Clase CAMPERO | Marca RENAULT | Línea DUSTER |

G. REGISTRO FOTOGRÁFICO DE LA REVISIÓN PREVENTIVA

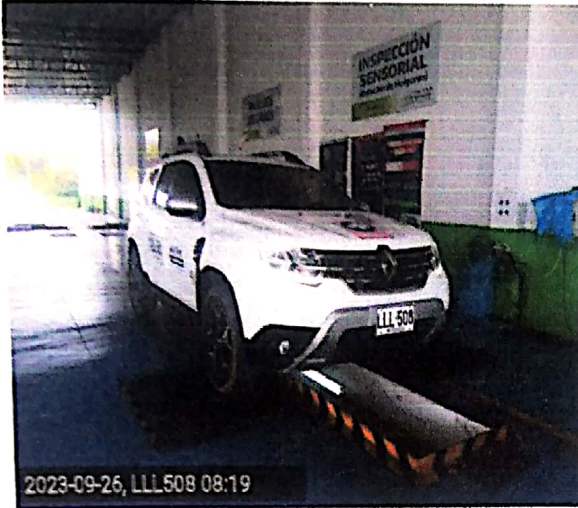
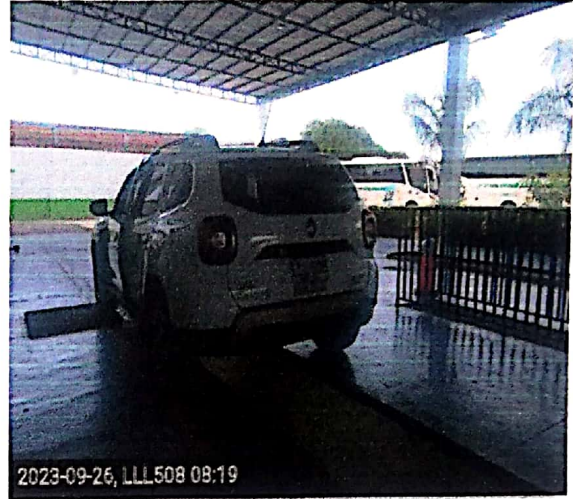
| Código | Descripción | Grupo | Tipo de defecto | |
|---|---|---|---|---|
| 1.1.10.35.3 | Guardapolvos inexistentes o rotos. | DIRECCION | | X |

1.1.10.35.3: Guardapolvo eje lado rueda delantera izquierda roto
