FORMATO DE RESULTADOS DE LA REVISIÓN BIMENSUAL

Centro de Diagnóstico CDA Las vegas  
SAS, NIT: 900172318-9 Cra 48 # 7  
-162, MEDELLIN (ANTIOQUIA) TEL:  
(604) 4076591 - 3147730394

Placa SMU670	País Colombia	Servicio Público	Clase Microbus	Marca Nissan	Línea Urvan
Modelo 2011	No. de licencia de transito 10020903039	Fecha Matrícula 2010-08-27	Color Blanco	Combustible Diesel	VIN o Chasis JN1MG4E25Z0793465
No. Motor ZD30246689K	Tipo Motor DISESEL	Cilindrada 3000	Kilometraje 315330	Número de Sillas 14	Vidrios Polarizados SI ( ) NO ( )

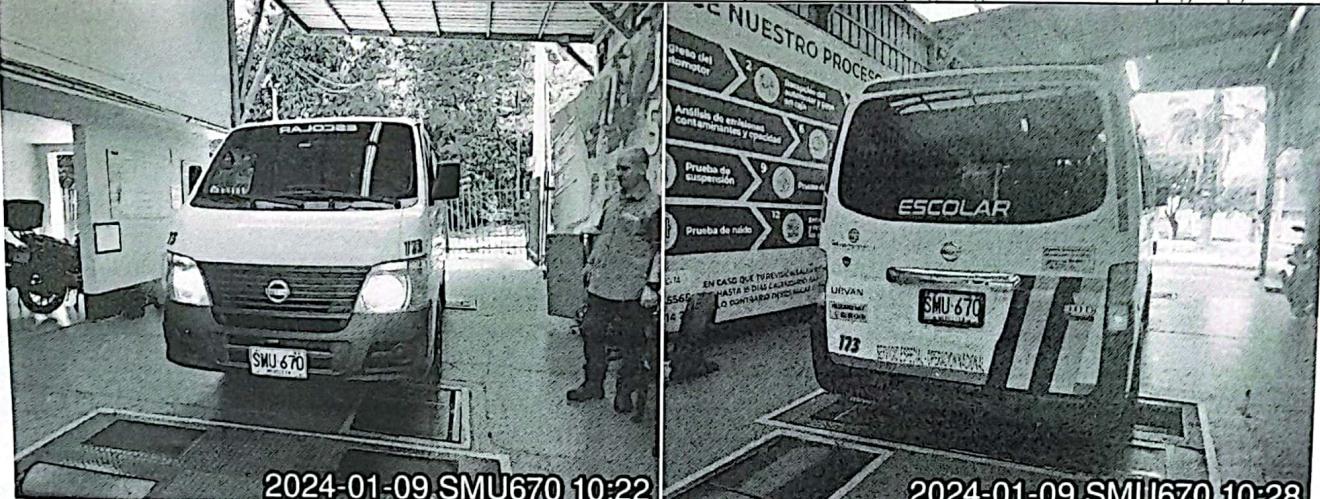
2024-01-09 SMU670 10:22

2024-01-09 SMU670 10:28
