FORMATO DE RESULTADOS DE LA REVISIÓN BIMENSUAL

Centro de Diagnóstico CDA Las Vegas SAS, NIT: 900172318-9 Cra 48 # 7 -162 , MEDELLIN (ANTIOQUIA) TEL: (604) 4076591 - 3147730394

Placa TKI659	País Colombia	Servicio Público	Clase Microbus	Marca Nissan	Línea Urvan ahz gl
Modelo 2008	No. de licencia de transito 10001770918	Fecha Matrícula 2008-02-13	Color Blanco	Combustible Diesel	VIN o Chasis JN1MG4E25Z0780364
No. Motor ZD30151646K	Tipo Motor DIESEL	Cilindraje 2953	Kilometraje 520896	Número de Sillas 14	Vidrios Polarizados SI () NO ()
					Blindaje SI () NO (X)

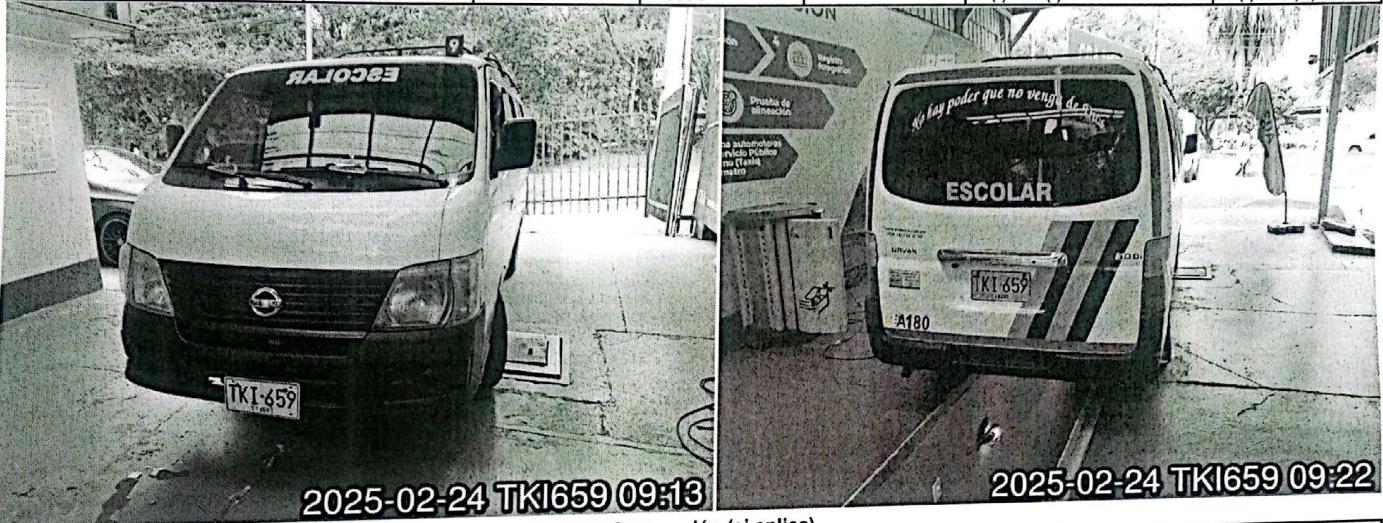
2025-02-24 TKI659 09:13

2025-02-24 TKI659 09:22
