FORMATO DE RESULTADOS DE LA REVISIÓN BIMENSUAL

DATOS DEL VEHICULO						
Placa THR338	País Colombia	Servicio Público	Clase Camioneta	Marca Toyota	Línea Hilux	
Modelo 2013	No. de licencia de transito 10021983711	Fecha Matrícula 2013-05-02	Color Super blanco	Combustible Diesel	VIN o Chasis 8AJFR22G1D4563531	
No. Motor 2KD-5911718	Tipo Motor DIESEL	Cilindraje 2494	Kilometraje 262691	Número de Sillas 5	Vidrios Polarizados SI () NO (X)	Blindaje SI () NO (X)

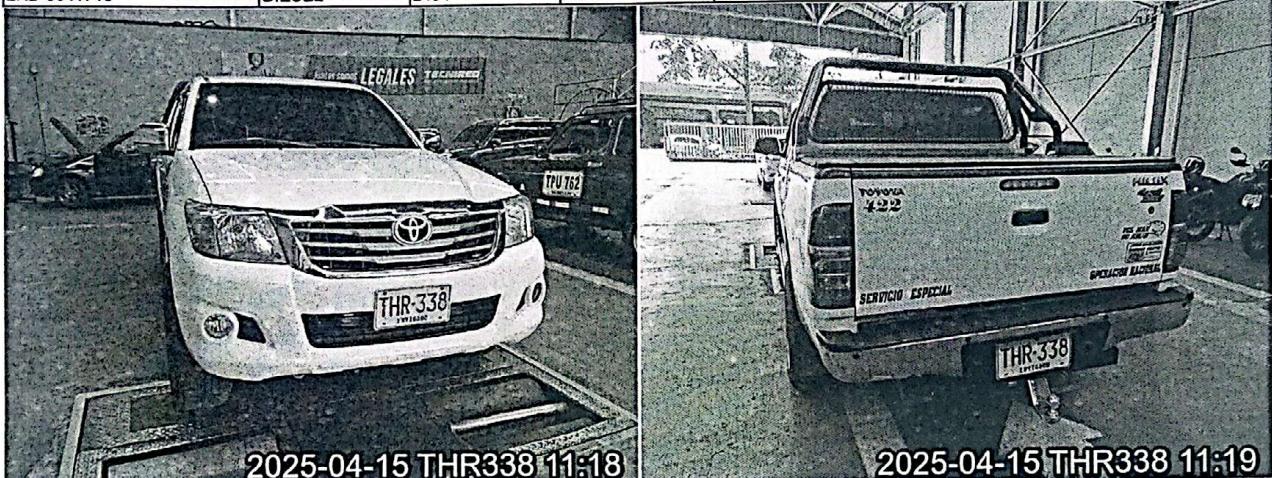
2025-04-15 THR338 11:18

2025-04-15 THR338 11:19
