RESULTADOS DE LA INSPECCIÓN

Centro de Diagnóstico Automotor del Oriente AGENCIA LLANOGRANDE , NIT: 900130135-8
Km 2 vía Llanogrande vereda Chipre, RIONEGRO (ANTIOQUIA)
TEL: 4482301

Placa UFU021	País Colombia	Servicio Público	Clase Bus	Marca Scania	Línea K1241b4x2nb	
Modelo 2005	No. de licencia de transito 10004805891	Fecha Matrícula 2005-01-26	Color Blanco verde	Combustible Diesel	VIN o Chasis 0	
No. Motor 8040612	Tipo Motor DIESEL	Cilindraje 12000	Kilometraje 1	Número de Sillas 42	Vidrios Polarizados SI () NO ()	Blindaje SI () NO (X)

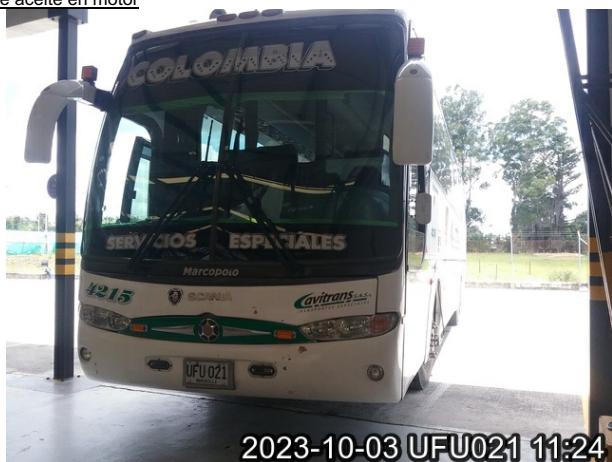
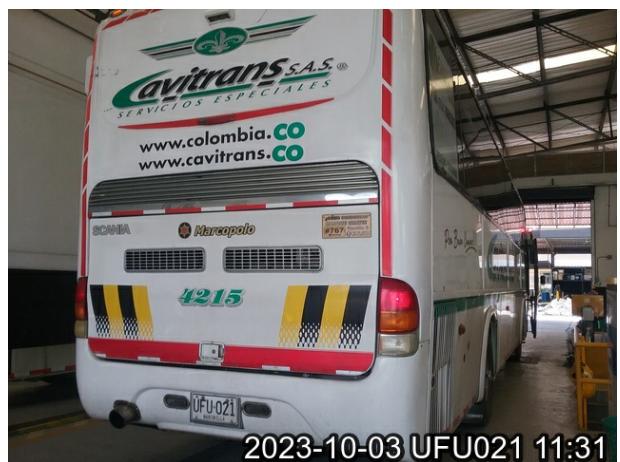
Eje1 derecha 1 14.3mm ; Eje2 derecha 1 14.9mm ; Eje2 derecha 2 15.3mm ; Eje1 izquierda 1 14.7mm ; Eje2 izquierda 1 14.6mm ; Eje2 izquierda 2 12.9mm ; Llanta de repuesto 10.8mm ;
: Fuga de aceite en motor
