RESULTADOS DE LA INSPECCIÓN

Centro de Diagnóstico Automotor del Oriente AGENCIA LLANOGRANDE , NIT: 900130135-8
Km 2 vía Llanogrande vereda Chipre, RIONEGRO (ANTIOQUIA)
TEL: 4482301

Placa SLE698	País Colombia	Servicio Público	Clase Bus	Marca Scania	Línea K360b 4x2
Modelo 2016	No. de licencia de transito 10009544710	Fecha Matrícula 2015-05-19	Color Blanco verde	Combustible Diesel	VIN o Chasis 9BSK4X200G3873087
No. Motor DC13104K018260492	Tipo Motor DIESEL	Cilindraje 12700	Kilometraje 904979	Número de Sillas 45	Vidrios Polarizados SI () NO ()

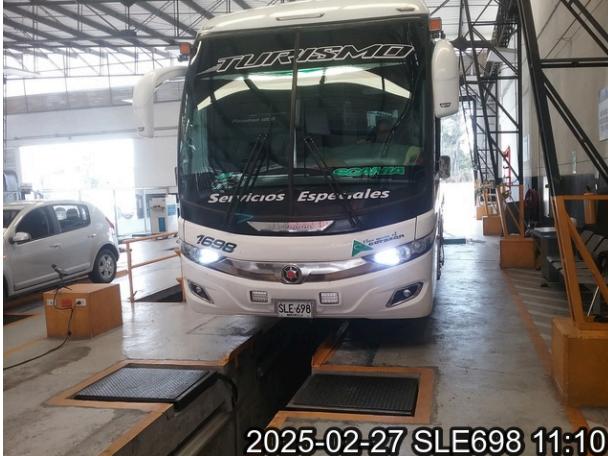
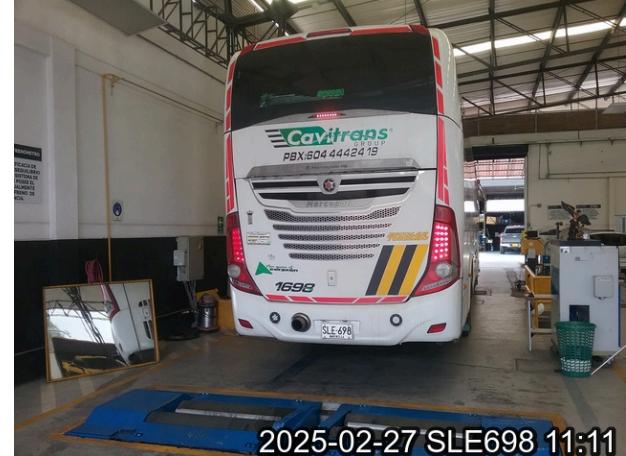
Código	Descripción	Grupo	Tipo de defecto	
			A	B
	Perdidas de aceite sin goteo continuo en la transmisión o la caja	6.14 Transmisión		X
		Total	0	1

: Fuga de aceite en la caja de velocidades
