RESULTADOS DE LA INSPECCIÓN

CDA LA ROSITA, NIT: 901229714-3

Placa JRR920	País Colombia	Servicio Público	Clase Camioneta	Marca Renault	Línea Duster oroch	
Modelo 2021	No. de licencia de tránsito 10021855542	Fecha Matrícula 2020-12-16	Color Blanco glacial (v)	Combustible Gasolina	VIN o Chasis 93Y9SR5B3MJ703095	
No. Motor F4RE410C263277	Tipo Motor OTTO	Cilindraje 1998	Kilometraje 152142	Número de Sillas 3	Vidrios Polarizados SI () NO ()	Blindaje SI () NO (X)

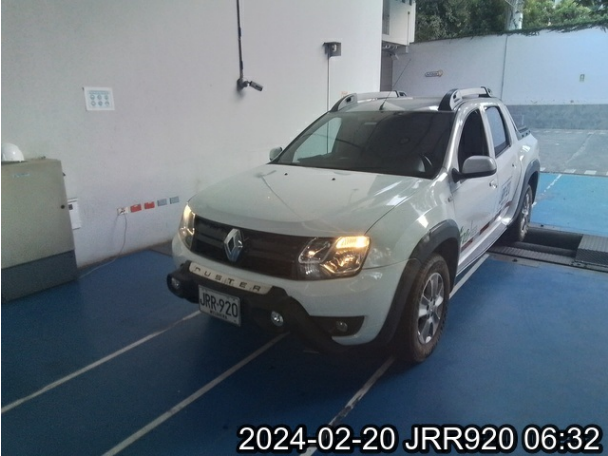
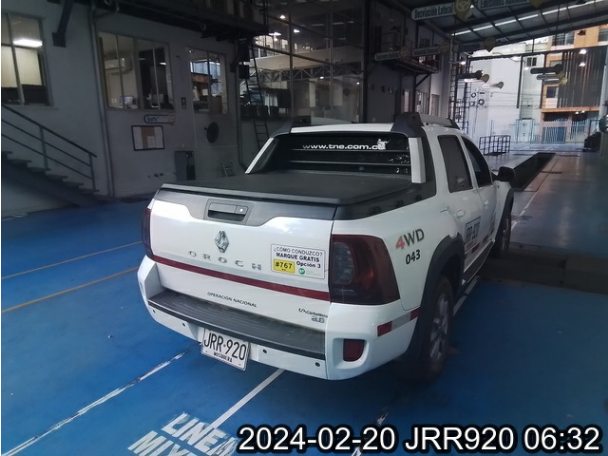
Eje1 derecha 1 4.23mm ; Eje2 derecha 1 4.89mm ; Eje1 izquierda 1 4.16mm ; Eje2 izquierda 1 4.88mm ; Llanta de repuesto 3.55mm ;
* Las prueba de luces (si aplica) está reportada en klx a 1m como se establece en la NTC 5375:2012
