RESULTADOS DE LA INSPECCIÓN

**RUEDE SEGURO** CDA RUEDE SEGURO LTDA. NIT: 9001702151  
KR 43 No 13 17. BOGOTÁ, D.C. (BOGOTÁ)  
TEL: 7450298

| 1. FECHA | | 2. DATOS DEL PROPIETARIO O TENEDOR DEL VEHICULO | | | |
|---|---|---|---|---|---|
| Placa<br>GUZ921 | País<br>Colombia | Servicio<br>Público | Clase<br>Campero | Marca<br>Renault | Línea<br>Duster |

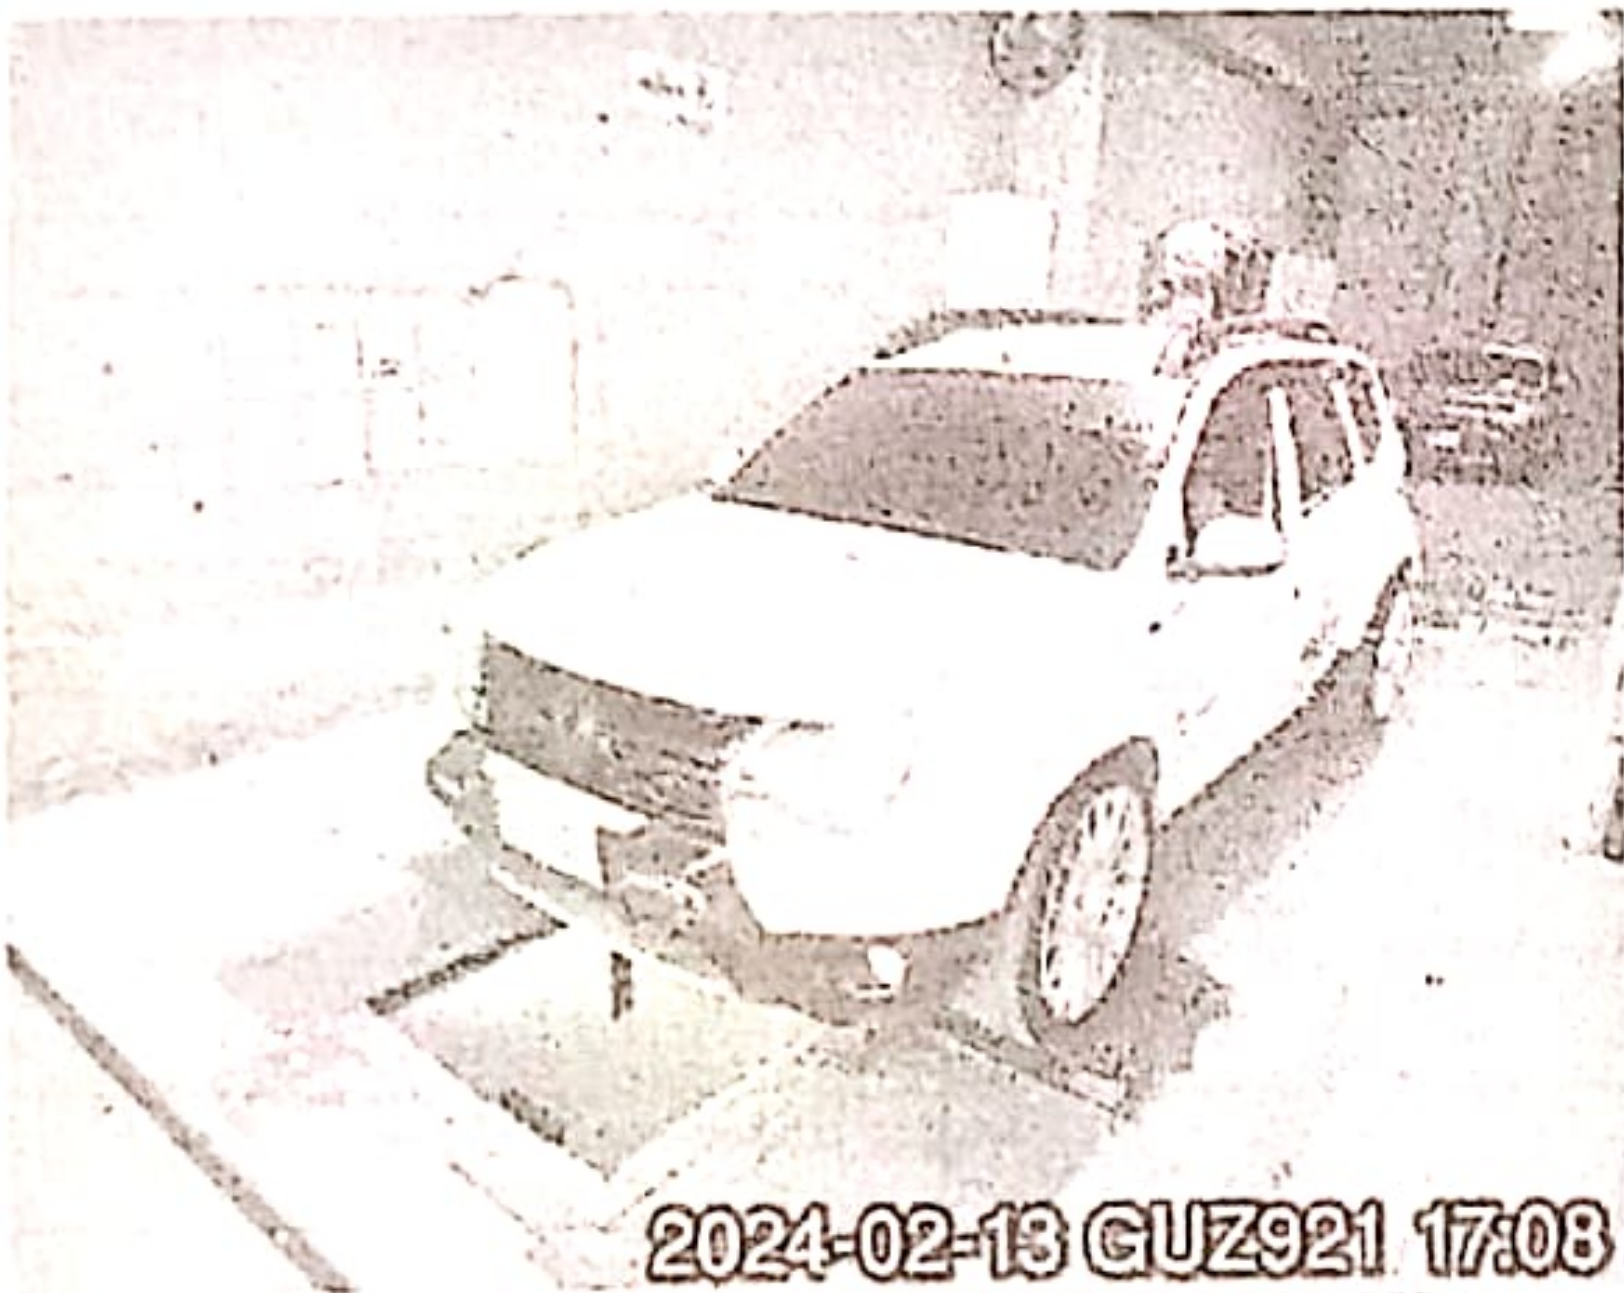
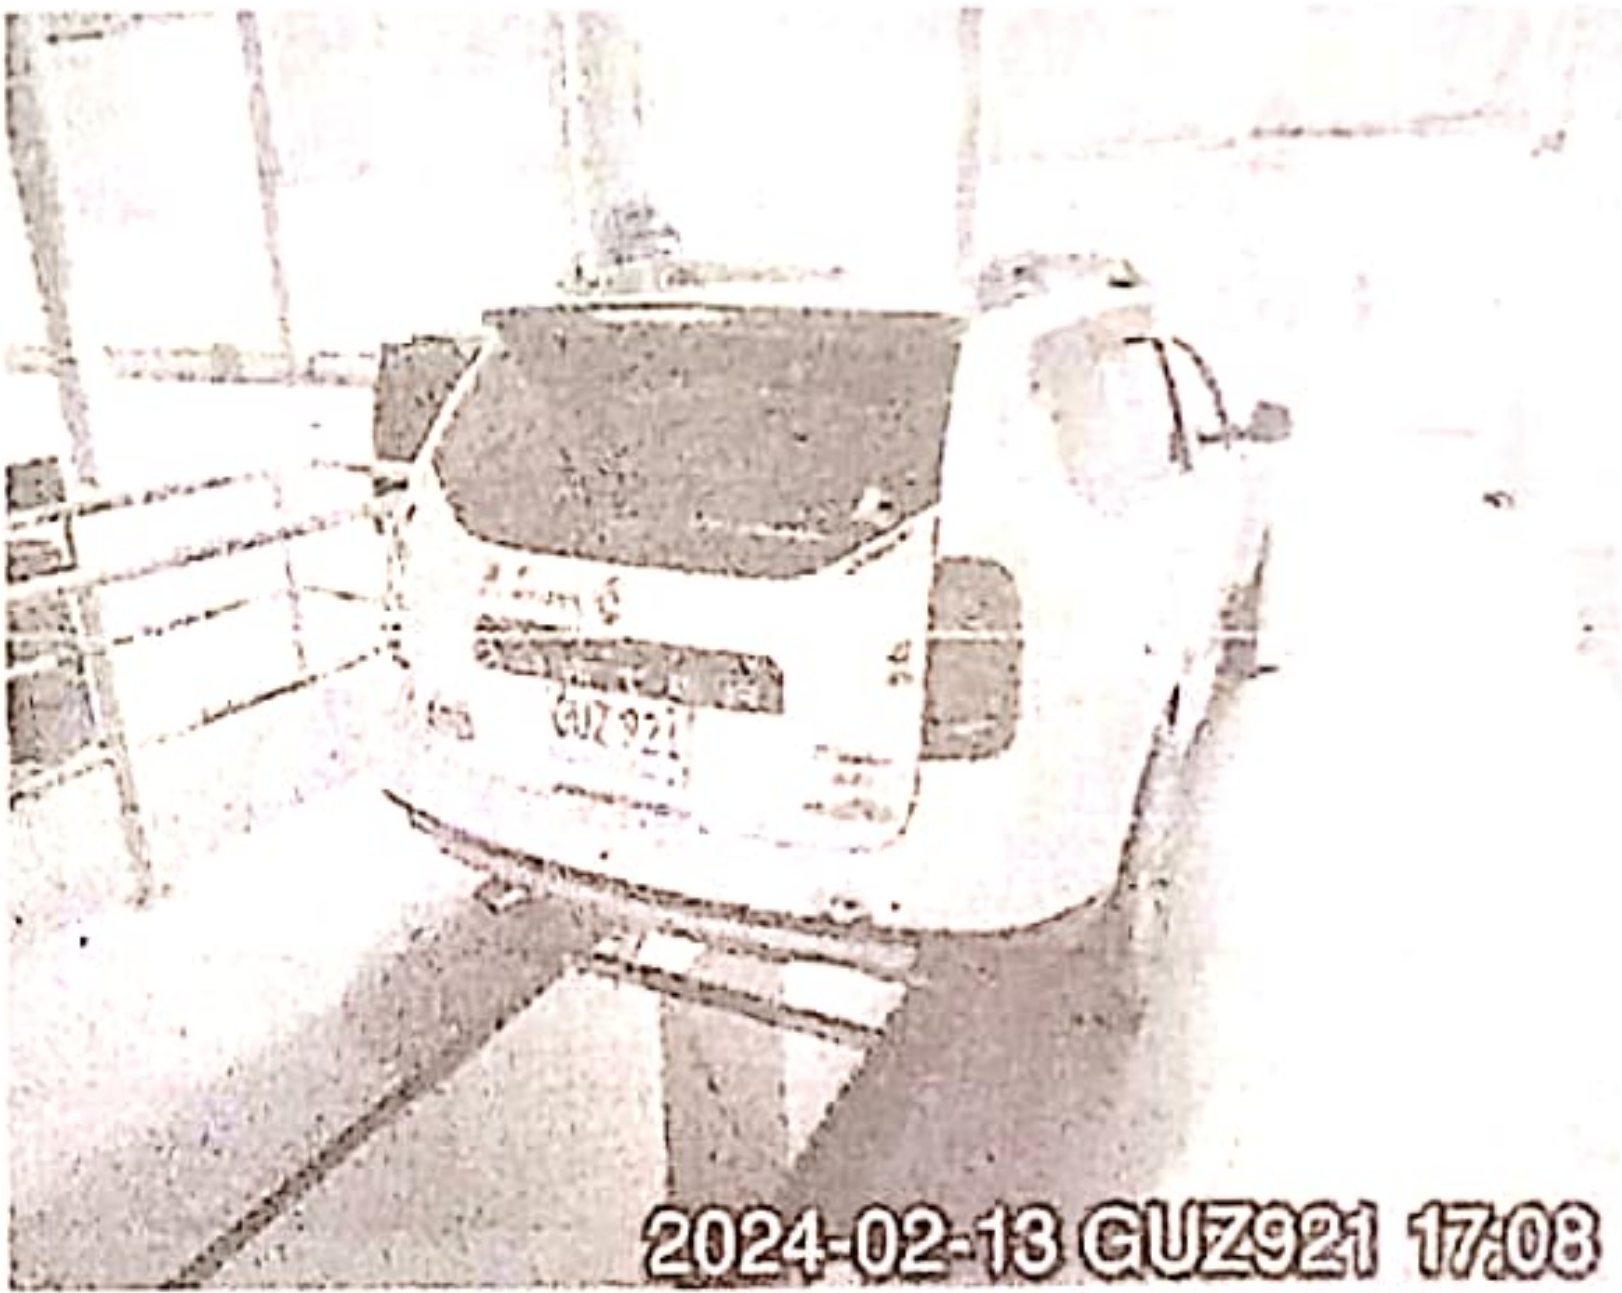
Eje1 derecha 1 3.89mm ; Eje2 derecha 1 3.96mm , Eje1 izquierda 1 3.76mm ; Eje2 izquierda 1 3.92mm ; Lianta de repuesto 3.99mm ;
