RESULTADOS DE LA INSPECCIÓN

CDA RUEDE SEGURO CDA RUEDE SEGURO LTDA, NIT: 9001702151
KR 43 No 13 17, BOGOTA, D.C. (BOGOTA)
TEL: 7450298

Placa TAM122	País Colombia	Servicio Público	Clase Microbus	Marca Joylong	Línea Hkl6600c
Modelo 2013	No. de licencia de transito 10026121707	Fecha Matrícula 2013-05-20	Color Blanco	Combustible Diesel	VIN o Chasis LJSKA3BG6DD850013
No. Motor 89563459	Tipo Motor DIESEL	Cilindraje 2776	Kilometraje 265951	Número de Sillas 19	Vidrios Polarizados SI () NO ()

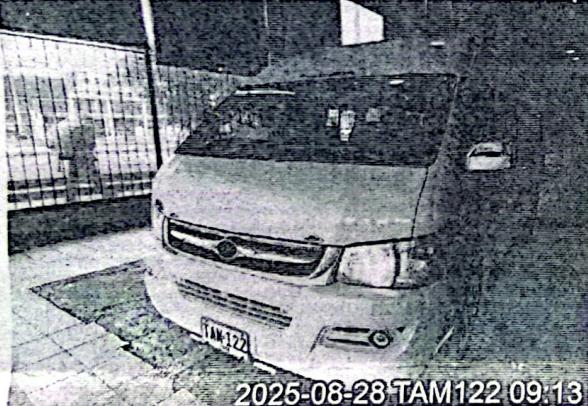
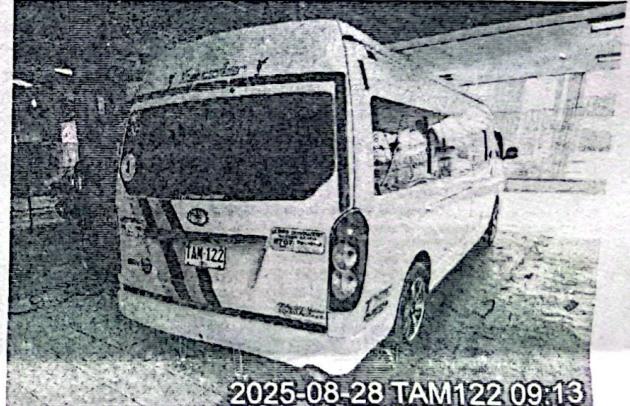
Código	Descripción	Grupo	Tipo de defecto	
			A	B
	Pérdidas de aceite sin goleo continuo	6.12 Motor		X
		Total	0	1

: Fuga en parte baja motor
