C.D.A.  
HANGARES S.A.S.  
CENTRO DE DIAGNÓSTICO AUTOMOTOR

| 3.DATOS DEL VEHÍCULO | | | | | |
|---|---|---|---|---|---|
| Placa<br>TRJ507 | País<br>Colombia | Servicio<br>Público | Clase<br>Microbus | Marca<br>Nissan | Línea<br>Urvan |

B. RESULTADOS DE LA INSPECCIÓN MECANIZADA REALIZADA DE ACUERDO CON LOS MÉTODOS DEFINIDOS POR LA NTC 5375; NTC 6218; NTC6282.

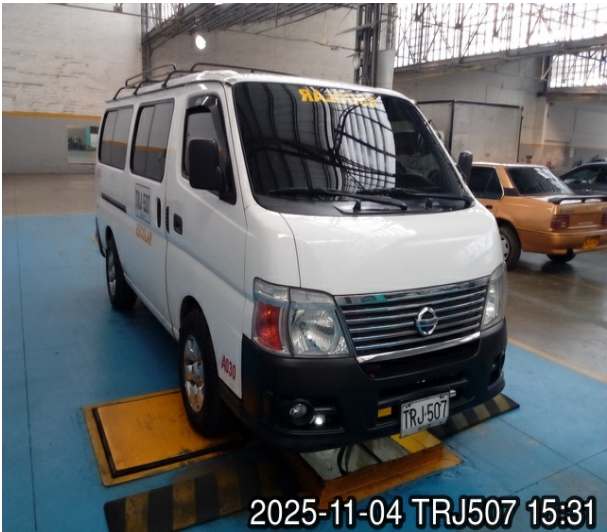
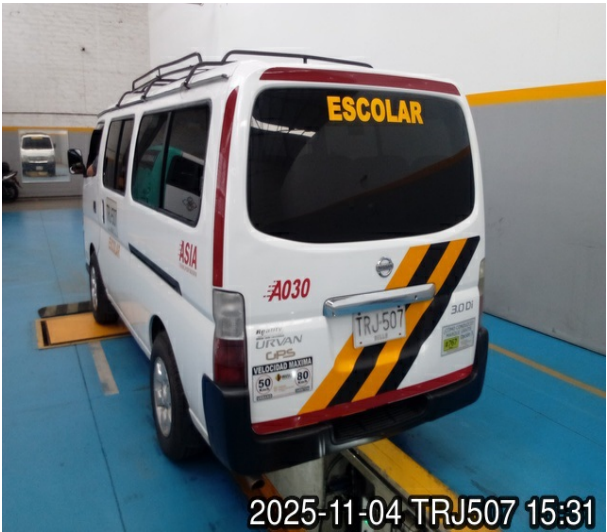
G. REGISTRO FOTOGRÁFICO DE LA REVISIÓN TÉCNICO-MECÁNICA Y DE EMISIONES CONTAMINANTES

| Código | Descripción | Grupo | Tipo de defecto | |
|---|---|---|---|---|
| | Pérdidas de aceite sin goteo continuo | 6.12 Motor | | X |
