RESULTADOS DE LA INSPECCIÓN

Placa TSX086	Pais Colombia	Servicio Público	Clase Camioneta	Marca Chevrolet	Línea N300
Modelo 2013	No. de licencia de transito 10013957081	Fecha Matrícula 2012-10-02	Color Blanco luna	Combustible Gas - gasolina	VIN o Chasis LZWACAGA8D7000046
No. Motor LAQUBB0321582	Tipo Motor OTTO	Cilindraje 1206	Kilometraje 389727	Número de Sillas 5	Vidrios Polarizados SI ( ) NO (X)
Blindaje SI ( ) NO (X)

B. RESULTADOS DE LA INSPECCIÓN MECANIZADA REALIZADA DE ACUERDO CON LOS MÉTODOS DEFINIDOS EN LA NTC 5375

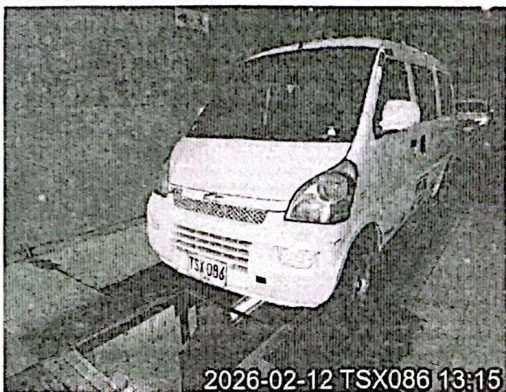
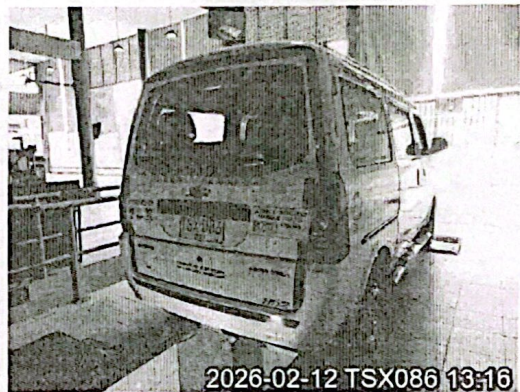
Eje1 derecha 1 2.19mm ; Eje2 derecha 1 5.31mm ; Eje1 izquierda 1 1.66mm ; Eje2 izquierda 1 5.24mm ; Llanta de repuesto 3.16mm ;
