CERTIFICADO DE REVISIÓN TÉCNICO MECÁNICA Y DE EMISIONES CONTAMINANTES
No. 188435757

PLACA: JTZ323

MARCA: RENAULT

LÍNEA: DUSTER

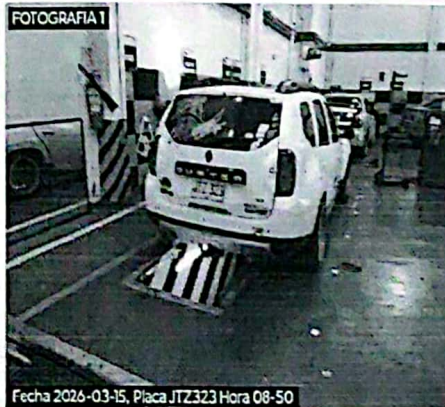
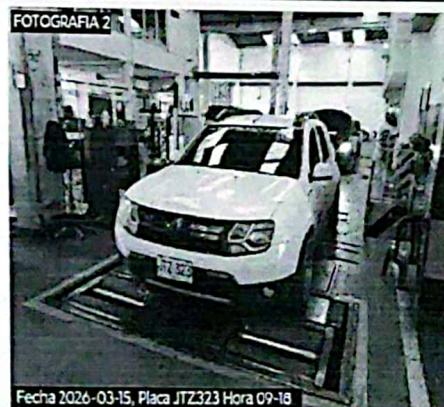
G. REGISTRO FOTOGRÁFICO DE LA REVISIÓN TÉCNICO-MECÁNICA Y DE EMISIONES CONTAMINANTES

Código	Descripción	Grupo	Tipo Defecto	
			A	B
1.1.1.1.7	Corrosión o mal estado de la carrocería.	Revisión Exterior		X
Total			0	1
