### CERTIFICADO DE REVISIÓN TÉCNICO MECÁNICA Y DE EMISIÓNES CONTAMINANTES

No. 186107639

PLACA:	EQK298	CLASE:	MICROBUS
MARCA:	HYUNDAI	MODELO:	2016
SERVICIO:	Público	COMBUSTIBLE:	DIESEL
CILINDRAJE:	2497	NRO. MOTOR:	F891333D4CB
NRO. CHASIS:	KMJWA37KAGU792586	VIN:	KMJWA37KAGU792586
LÍNEA:	H1		
COLOR:	BLANCO

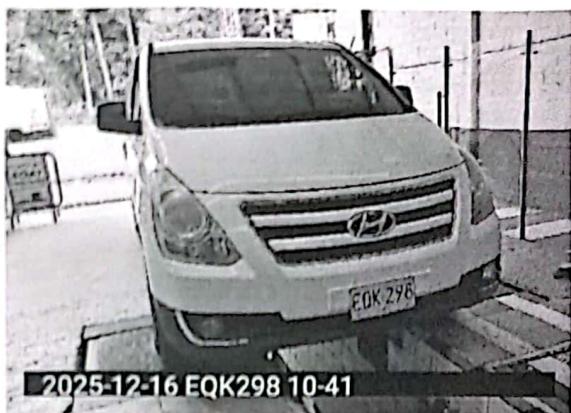
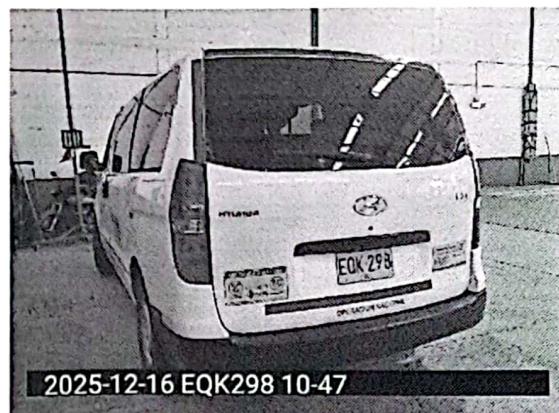
Código	Descripción	Grupo	Tipo de defecto	
			A	B
6120101	Pérdidas de aceite sin goteo continuo.	MOTOR		X
6100104	Fugas visibles sin goteo continuo en el sistema hidráulico de dirección.	DIRECCIÓN		X

Fuga visible sin goteo en la caja de dirección

Fuga de aceite sin goteo en el empaque del cárter, Labrado Eje 1 Izquierda: 7,7 mm, Derecha: 7,5 mm, Eje 2 Izquierda: 5,7 mm, Derecha: 6,4 mm, Repuesto: 4,5 mm
