*Metro Vans*

PLACA: SPP 559 RUTA:  
MES Octubre

*REVISIÓN  
PREVENTIVA*

Placa SPP559	País Colombia	Servicio Público	Clase Microbus	Marca Citroen	Línea Jumper fv35 l3h2 2.2 hdi
Modelo 2007	No. de licencia de transito 10029045632	Fecha Matrícula 2007-06-01	Color Blanco	Combustible Diesel	VIN o Chasis VF7ZCLMNC17803171
No. Motor 22354228940	Tipo Motor DISESEL	Cilindrada 2798	Kilometraje 354684	Número de Sillas 15	Vidrios Polarizados SI ( ) NO ( )

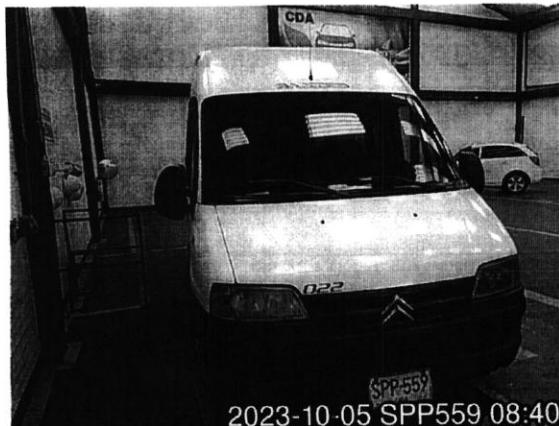
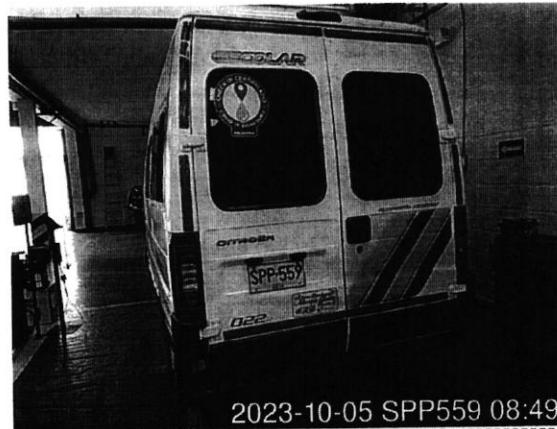
**F.COMENTARIOS U OBSERVACIONES ADICIONALES**

Código	Descripción	Grupo	Tipo de defecto	
			A	B
	Freno de estacionamiento (de parqueo de mano) con una eficacia inferior al 18%			X
Total			0	1

Código	Descripción	Grupo	Tipo de defecto	
			A	B
	Fugas visibles sin goteo continuo en el sistema hidráulico de dirección			X
	Pérdidas de aceite sin goteo continuo	6.12 Motor		X
Total			0	2
