**CENTRO DE DIAGNOSTICO  
AUTOMOTOR PAPIROS PARK**  
 NIT: 9010981309  
 PRLCRA30CORR.U.LTPAPIROS2  
 Tel - 3931005  
 PUERTO COLOMBIA - Atlántico  
 cdapapiros@gmail.com

Placa WEM326	País COLOMBIA	Servicio Publico	Clase AUTOMOVIL	Marca RENAULT	Línea LOGAN
Modelo 2023	Número de licencia de tránsito 10026506008	Fecha de matrícula 2022-06-30	Color BLANCO GLACIAL (V)	Combustible / Propulsión Gasolina	VIN o Chasis 9FB4SR0E5PM297082
No de motor J759Q127744	Tipo motor OTTO	Cilindraje(cm³)(si aplica) 1598	Kilometraje 88670	Número de pasajeros (sin incluir conductor) 4	Blindaje SI( ) NO(X)
Potencia (si aplica) 114	Tipo de Carrocería SIN CARROCERIA	Fecha vencimiento SOAT 2024-06-22	Conversión GNV SI ( ) NO (X) N/A ( )	Fecha Vencimiento GNV

**B. RESULTADOS DE LA INSPECCIÓN MECANIZADA.**

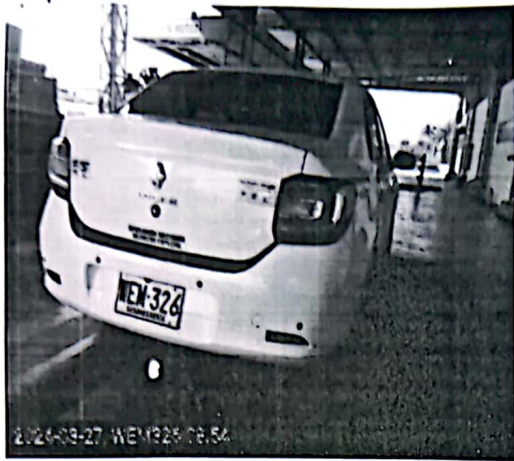
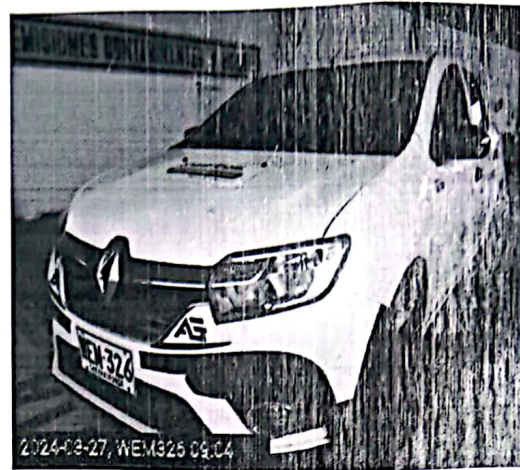
**G. REGISTRO FOTOGRÁFICO DE LA REVISIÓN PREVENTIVA**

Código	Descripción	Grupo	Tipo de defecto	
			A	B
1.1.1.1.7	Corrosión o mal estado de la carrocería	REVISION EXTERIOR		X
1.1.12.38.1	Pérdidas de aceite sin goteo continuo.	MOTOR, TRANSMISIÓN Y COMBUSTIBLE		X
<b>TOTAL</b>				2

1.1.12.38.1: Humedad por el empaque del motor  
 Valor sonometría: 76.0 dB
