RESULTADOS DE LA INSPECCIÓN

DIAGNOSTIYA 170. NIT: 9001176695  
Cll 175 22 13 Solano Exito Norte, BOGOTÁ, D.C. (BOGOTÁ)  
TEL: 7450298

B. RESULTADOS DE LA INSPECCIÓN MECANIZADA REALIZADA DE ACUERDO CON LOS MÉTODOS DEFINIDOS EN LA NTC 5375

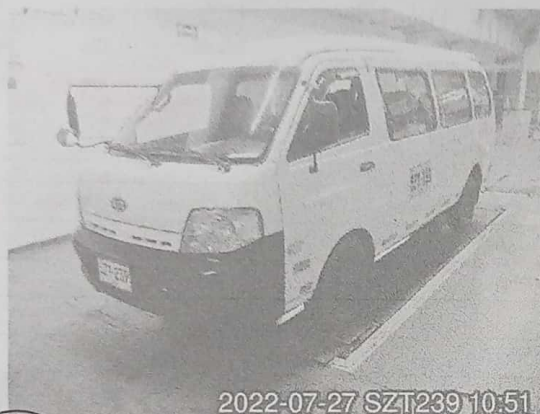
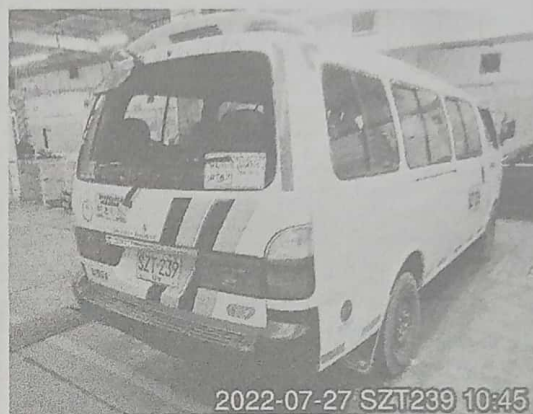
Eje1 derecha 1 3.84mm ; Eje2 derecha 1 2.86mm ; Eje1 izquierda 1 3.86mm ; Eje2 izquierda 1 2.64mm ; Llanta de repuesto 3.43mm ;
