RESULTADOS DE LA INSPECCIÓN

CDA HANGARES SAS TOBERIN., NIT: 900105556-1
Calle 166 # 22 -13, BOGOTA, D.C. (BOGOTA)
TEL: 4326931 - 3016702491

Placa TGK403	País Colombia	Servicio Público	Clase Microbus	Marca Kia	Línea Pregio grand gs
Modelo 2012	No. de licencia de transito 10010456510	Fecha Matrícula 2012-02-02	Color Blanco	Combustible Diesel	VIN o Chasis 8L0TS7329CE009454
No. Motor JT619923	Tipo Motor DIESEL	Cilindraje 2957	Kilometraje 214118	Número de Sillas 18	Vidrios Polarizados SI () NO ()

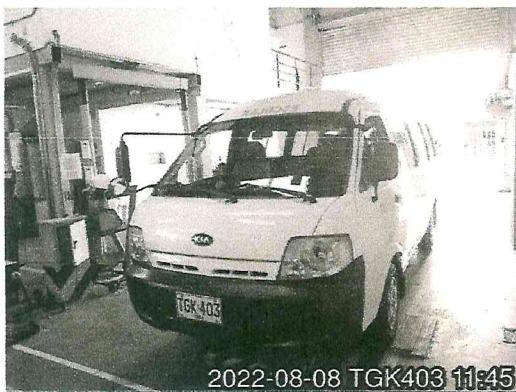
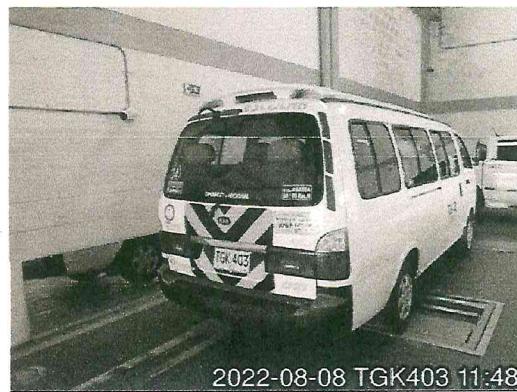
Código	Descripción	Grupo	Tipo de defecto	
			A	B
	Perdidas de aceite sin goteo continuo en la transmisión o la caja	6.14 Transmisión		X
	Pérdidas de aceite sin goteo continuo	6.12 Motor		X
		Total	0	2
