**CERTIFICADO DE REVISIÓN TÉCNICO MECÁNICA Y DE EMISIONES CONTAMINANTES**  
No. 161374461

PLACA: TTQ520

LÍNEA: NUEVO MASTER MINIBUS

FORMATO UNIFORME DE RESULTADOS –FUR

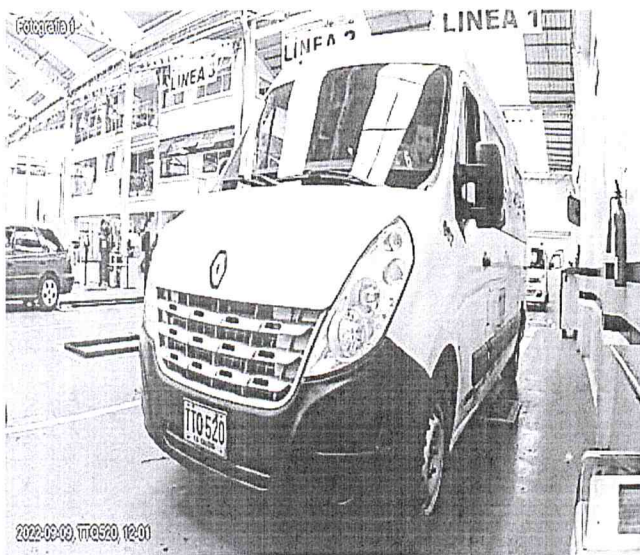
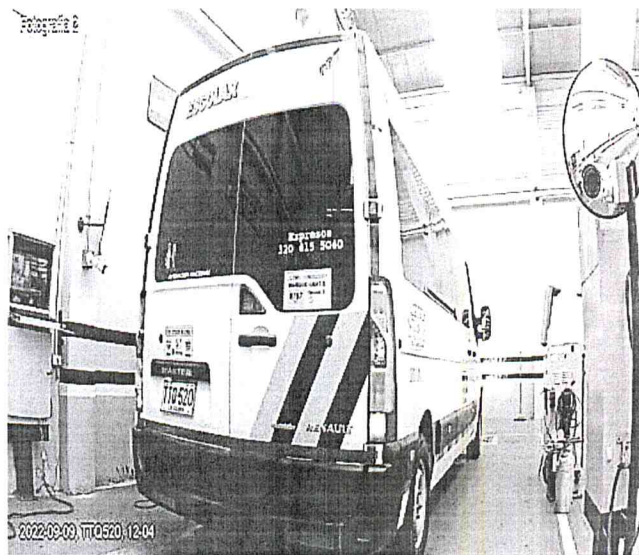
## G. REGISTRO FOTOGRÁFICO DE LA REVISIÓN TÉCNICO-MECÁNICA Y DE EMISIONES CONTAMINANTES

Código	Descripción	Grupo	Tipo de defecto	
			A	B
1.1.7.31.2	DESEQUILIBRIO DE LAS FUERZAS DE FRENADO ENTRE LAS RUEDAS DE UN MISMO EJE, EN CUALQUIERA DE SUS EJES, ENTRE EL 20 % Y 30 %.	SISTEMA DE FRENOS		B
TOTAL			0	1
