RESULTADOS DE LA INSPECCIÓN

CDA ECO AUTOS, NIT: 901341175-1

B. RESULTADOS DE LA INSPECCIÓN MECANIZADA REALIZADA DE ACUERDO CON LOS MÉTODOS DEFINIDOS EN LA NTC 5375

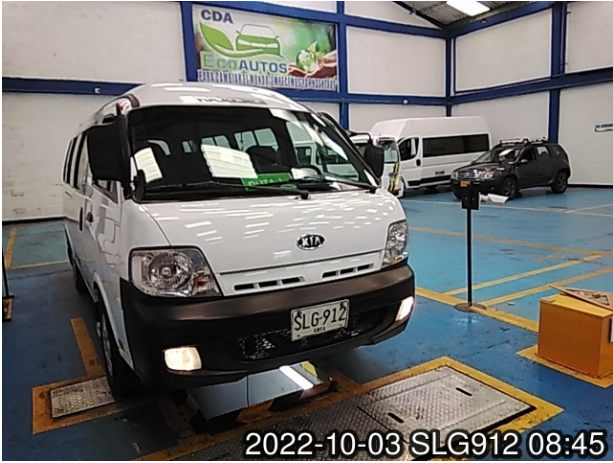
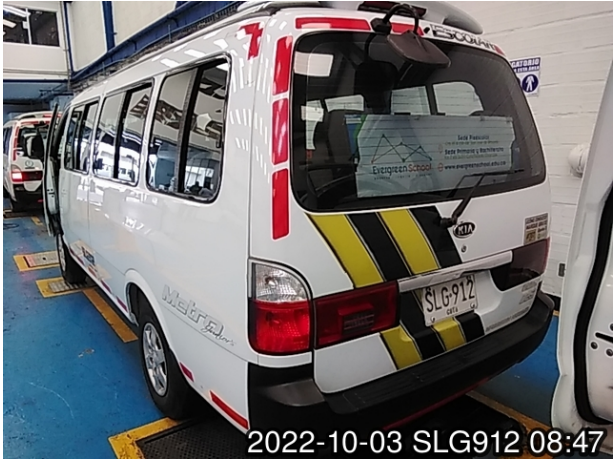
F.COMENTARIOS U OBSERVACIONES ADICIONALES

C. DEFECTOS ENCONTRADOS EN LA INSPECCION MECANIZADA DE ACUERDO CON LOS CRITERIOS DEFINIDOS EN LA NTC 5375				
Código	Descripción	Grupo	Tipo de defecto	
			A	B
	Freno de estacionamiento (de parqueo de mano) con una eficacia inferior al 18%			X
Total			0	1

Código	Descripción	Grupo	Tipo de defecto	
			A	B
	Pérdidas de aceite sin goteo continuo	6.12 Motor		X
Total			0	1
