RESULTADOS DE LA INSPECCIÓN

CDA ECO AUTOS, NIT: 901341175-1
Carrera 18 No. 164-44, BOGOTA, D.C. (BOGOTA)
TEL: 3112196234 - 8088021

DETALLES DEL VEHICULO						
Placa SMD192	País Colombia		Servicio Público		Clase Microbus	Marca Kia
Modelo 2008	No. de licencia de transito 10023458463		Fecha Matrícula 2008-07-11		Color Blanco	Combustible Diesel
No. Motor JT573489	Tipo Motor DIESEL	Cilindraje 2957	Kilometraje 311152	Número de Sillas 19	Vidrios Polarizados SI () NO ()	Blindaje SI () NO (X)

B. RESULTADOS DE LA INSPECCIÓN MECANIZADA REALIZADA DE ACUERDO CON LOS MÉTODOS DEFINIDOS EN LA NTC 5375

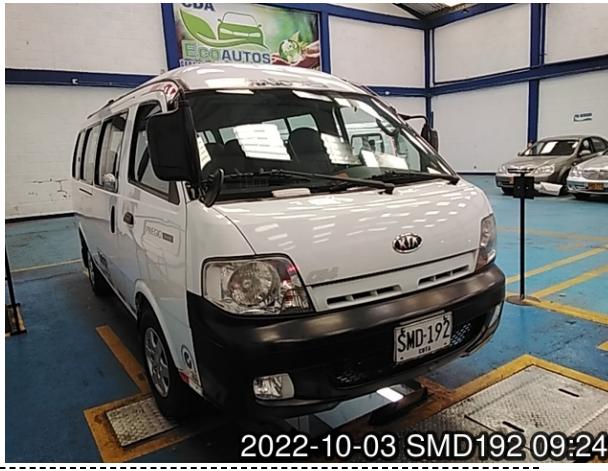
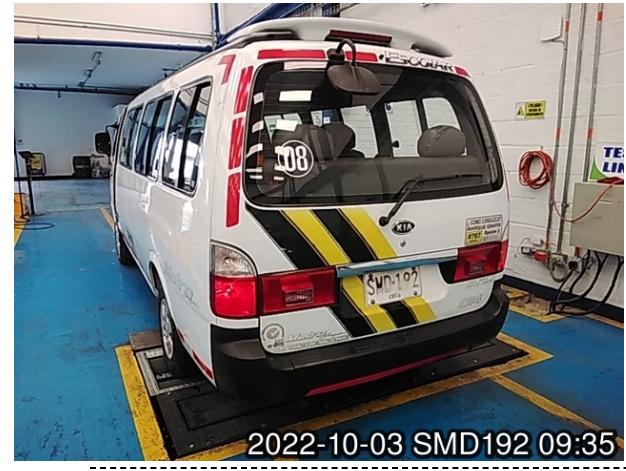
F.COMENTARIOS U OBSERVACIONES ADICIONALES

Código	Descripción	Grupo	Tipo de defecto	
			A	B
	Cantidad de líquido de frenos por fuera de los niveles indicados	6.7 Sistema de frenos		X
	Pérdidas de aceite sin goteo continuo	6.12 Motor		X
		Total	0	2
