# RESULTADOS DE LA INSPECCIÓN

| SMO508 | Colombia | Público | Microbus | Kia | Pregio grand gs |

## B. RESULTADOS DE LA INSPECCIÓN MECANIZADA REALIZADA DE ACUERDO CON LOS MÉTODOS DEFINIDOS EN LA NTC 5375

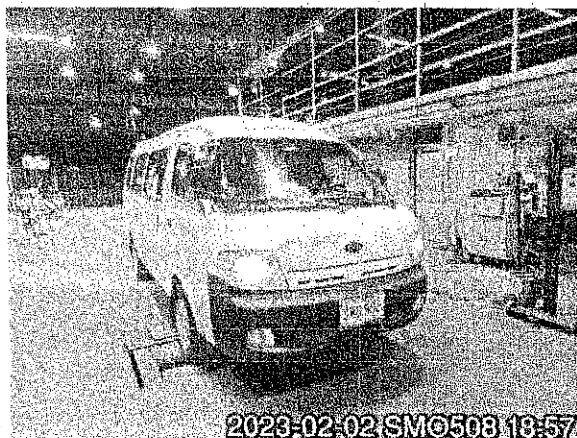
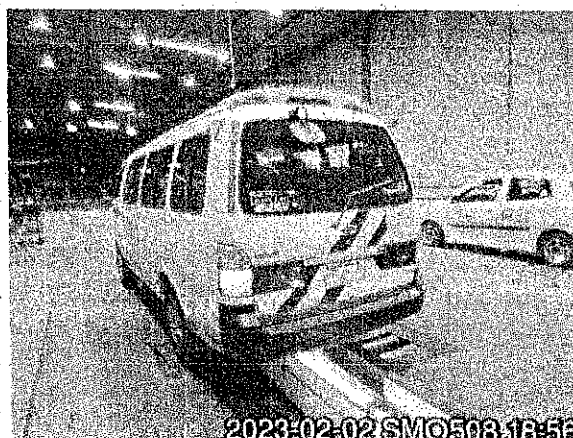
Eje1 derecha 1 4.88mm ; Eje2 derecha 1 5.15mm ; Eje1 izquierda 1 5.49mm ; Eje2 izquierda 1 5.12mm ; Llanta de repuesto 4.14mm ;
