**CDA VERIFY CAR CHÍA**  
vereda cerca de piedra, sector la ruana, vía chía-cota, predio cheoux.,  
Chía, Cundinamarca  
Nit:901005565 Tel: 3003846334  
cdaverifyarchia@gmail.com

Placa	País	Servicio	Clase	Marca	Línea
SKN386	COLOMBIA	PÚBLICO	BUSETA	NON PLUS ULTRA	PLUS TL 1.45 L
Modelo	Número de licencia de tránsito	Fecha de matrícula	Color	Combustible / Propulsión	VIN o Chasis
2007	10000378437	2006-11-30	BLANCO VERDE	DIESEL	CKDABFTL07N002330
No de motor	Tipo motor	Cilindraje (cm³) (si aplica)	Kilometraje	Número de pasajeros (sin incluir conductor)	Blindaje
BD30119255Y	ENCENDIDO POR COMPRESIÓN	4500	NO FUNCIONAL	20	Si( ) NO( )
Potencia (si aplica)	Tipo de carrocería	Fecha Vencimiento SOAT		Conversión GNV	Fecha vencimiento GNV
0	CERRADA	2024-01-31		Si( ) NO( ) N/A(X)

## B. RESULTADOS DE LA INSPECCIÓN MECANIZADA REALIZADA DE ACUERDO CON LOS MÉTODOS DEFINIDOS POR LA NTC 5375; NTC 6218; NTC 6282.

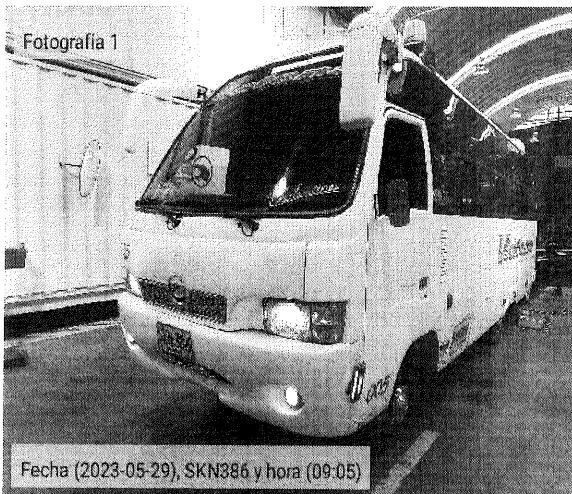
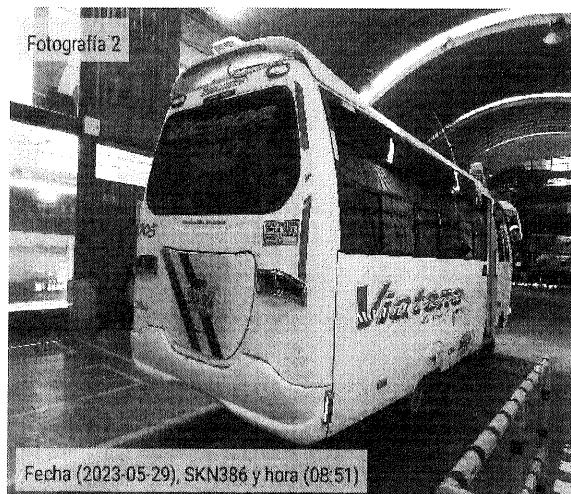
- 1. Inexistencia de la demarcación con Cintas Retrorreflexivas en los vehículos obligados a llevarlas

(Revisión Interior)inexistencia de calcomanía de control de velocidad

(Alumbrado y Señalización)cinta trasera superior e inferior inexistentes (roja)

(Servicio Público) mal ubicación de placas laterales
