RESULTADOS DE LA INSPECCIÓN

| SKM466 | Colombia | Público | Microbus | Kia | Pregio | |

B. RESULTADOS DE LA INSPECCIÓN MECANIZADA REALIZADA DE ACUERDO CON LOS MÉTODOS DEFINIDOS EN LA NTC 5375

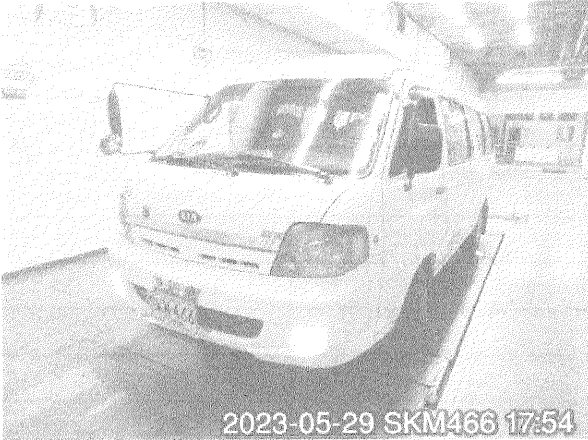
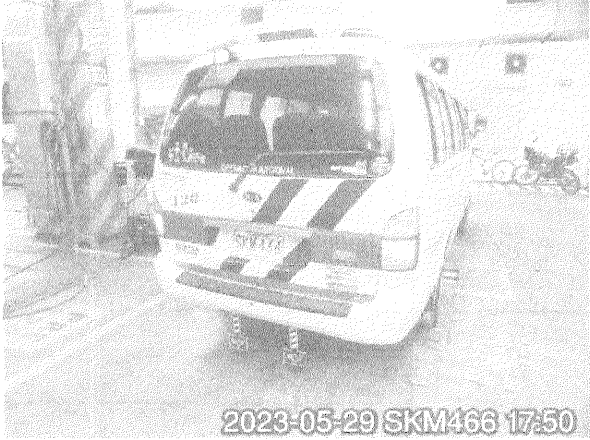
Eje1 derecha 1 2.86mm ; Eje2 derecha 1 4.52mm ; Eje1 izquierda 1 1.62mm ; Eje2 izquierda 1 4.57mm ; Llanta de repuesto 5.18mm ;
