RESULTADOS DE LA INSPECCIÓN

CDA ECO AUTOS, NIT: 901341175-1
Carrera 18 No. 164-44, BOGOTÁ, D.C. (BOGOTÁ)
TEL: 3112196234 - 8088021

3. DATOS DEL VEHICULO							
Placa	País	Servicio	Clase	Marca	Línea		
SKZ746	Colombia	Público	Microbus	Kia	Pregio grand gs		
Modelo	No. de licencia de tránsito	Fecha Matrícula	Color	Combustible	VIN o Chasis		
2012	10023066234	2012-02-04	Blanco	Diesel	8L0TS7321CE009979		
No. Motor	Tipo Motor	Cilindraje	Kilometraje	Número de Sillas	Vidrios Polarizados	Blindaje	
JT622112	DIESEL	2957	315357	19	SI () NO ()	SI () NO (X)

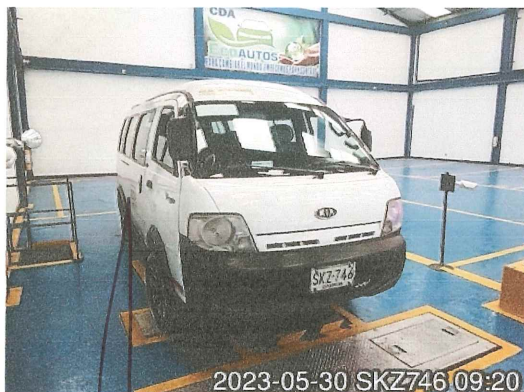
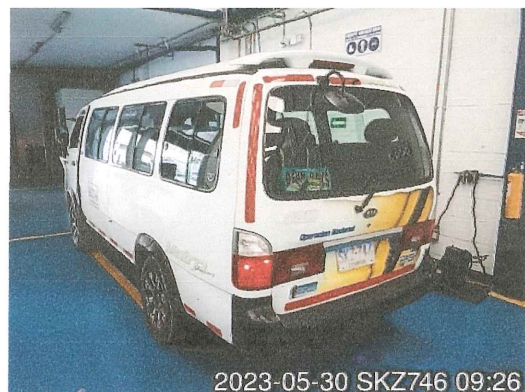
Código	Descripción	Grupo	Tipo de defecto	
			A	B
	Corrosión o mal estado en la carrocería	6.1 Revisión exterior		X
Total			0	1
