# RESULTADOS DE LA INSPECCIÓN

| Placa<br>SZT239 | País<br>Colombia | Servicio<br>Público | Clase<br>Microbus | Marca<br>Kia | Línea<br>Pregio |

## B. RESULTADOS DE LA INSPECCIÓN MECANIZADA REALIZADA DE ACUERDO CON LOS MÉTODOS DEFINIDOS EN LA NTC 5375

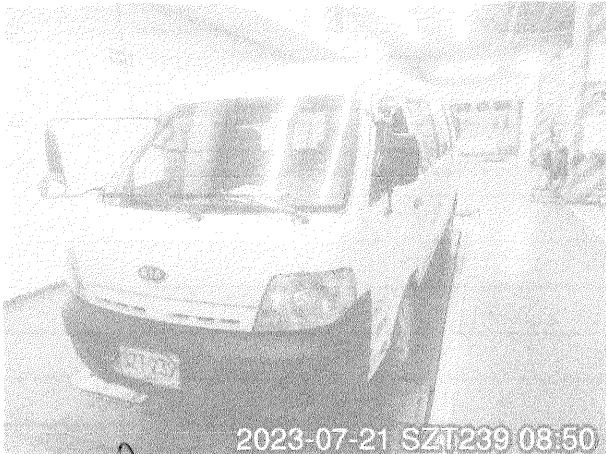
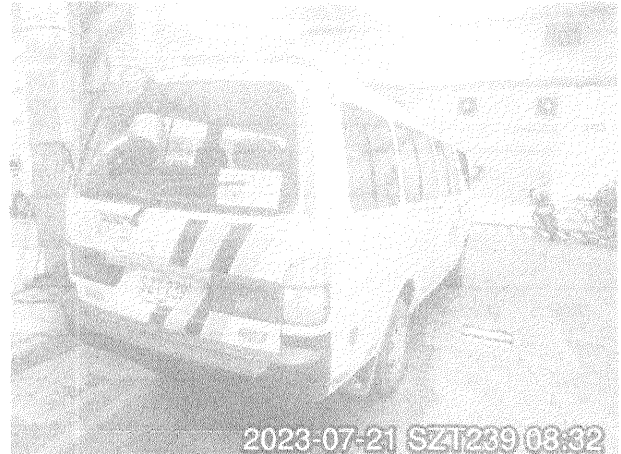
Eje1 derecha 1 3.89mm ; Eje2 derecha 1 3.23mm ; Eje1 izquierda 1 3.56mm ; Eje2 izquierda 1 3.32mm ; Llanta de repuesto 3.99mm ;
