# RESULTADOS DE LA INSPECCIÓN

| Placa<br>SKM466 | País<br>Colombia | Servicio<br>Público | Clase<br>Microbus | Marca<br>Kia | Línea<br>Pregio |

## B. RESULTADOS DE LA INSPECCIÓN MECANIZADA REALIZADA DE ACUERDO CON LOS MÉTODOS DEFINIDOS EN LA NTC 5375

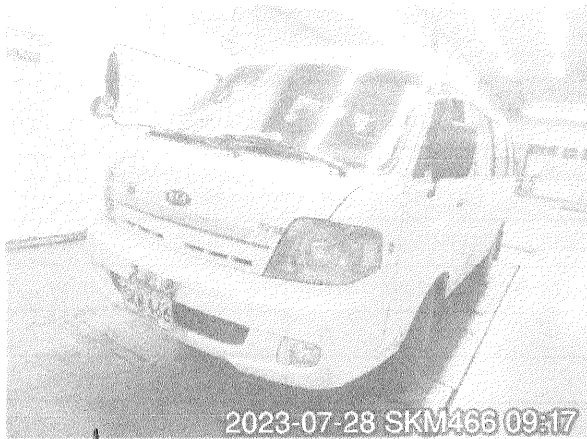
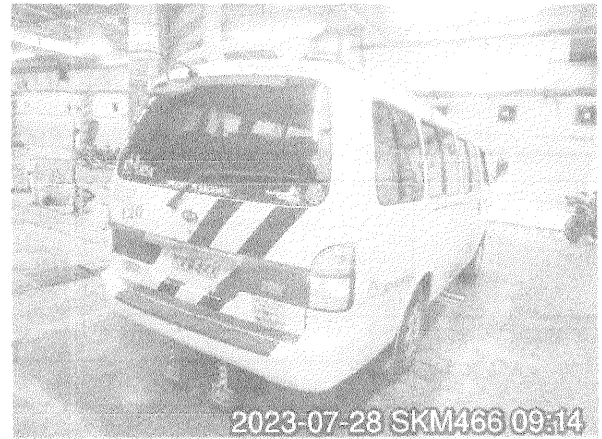
Eje1 derecha 1 4.97mm ; Eje2 derecha 1 4.37mm ; Eje1 izquierda 1 4.91mm ; Eje2 izquierda 1 5.39mm ; Llanta de repuesto 3.88mm ;
