RESULTADOS DE LA INSPECCIÓN

| 3. DATOS DEL VEHICULO | | | | | | |
|---|---|---|---|---|---|---|
| TTY509 | Colombia | Público | Microbus | Nissan | Urbán | |

B. RESULTADOS DE LA INSPECCIÓN MECANIZADA REALIZADA DE ACUERDO CON LOS MÉTODOS DEFINIDOS EN LA NTC 5375

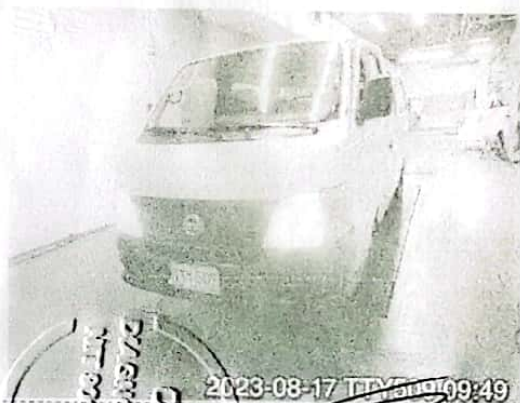
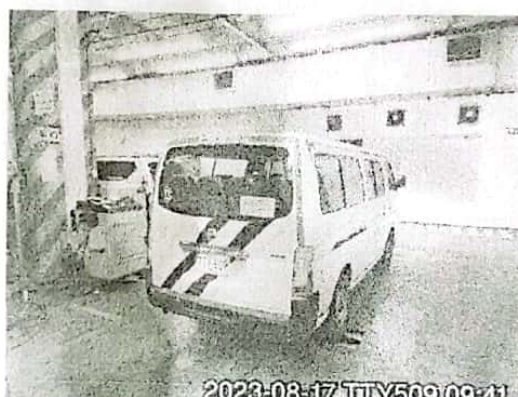
Eje1 derecha 1 4.63mm ; Eje2 derecha 1 4.52mm ; Eje1 izquierda 1 4.39mm ; Eje2 izquierda 1 4.58mm ; Llanta de repuesto 5.28mm ;
