RESULTADOS DE LA INSPECCIÓN

CDA ECO AUTOS, NIT: 901341175-1
Carrera 18 No. 164-44, BOGOTA, D.C. (BOGOTA)
TEL: 3112196234 - 8088021

B. RESULTADOS DE LA INSPECCIÓN MECANIZADA REALIZADA DE ACUERDO CON LOS MÉTODOS DEFINIDOS EN LA NTC 5375

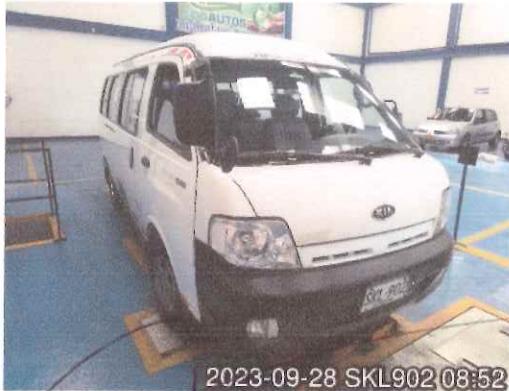
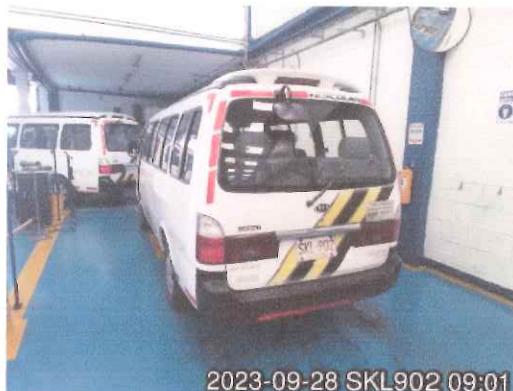
Código	Descripción	Grupo	Tipo de defecto	
			A	B
	Perdidas de aceite sin goteo continuo en la transmisión o la caja			X
	Pérdidas de aceite sin goteo continuo	6.12 Motor		X
		Total	0	2
