RESULTADOS DE LA INSPECCIÓN

CDA ECO AUTOS, NIT: 901341175-1
Carrera 18 No. 164-44, BOGOTA, D.C. (BOGOTA)
TEL: 3112196234 - 8088021

3.DATOS DEL VEHICULO					
Placa XVO967	País Colombia	Servicio Público	Clase Microbus	Marca Kia	Línea Pregio
Modelo 2006	No. de licencia de transito 10027499662	Fecha Matrícula 2005-12-21	Color Blanco claro	Combustible Diesel	VIN o Chasis KNHTS732267203364
No. Motor JT553160	Tipo Motor DIESEL	Cilindraje 3000	Kilometraje 408504	Número de Sillas 15	Vidrios Polarizados SI () NO ()
					Blindaje SI () NO (X)

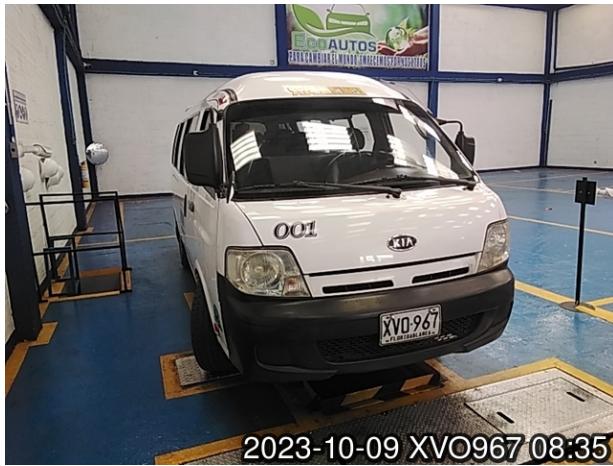
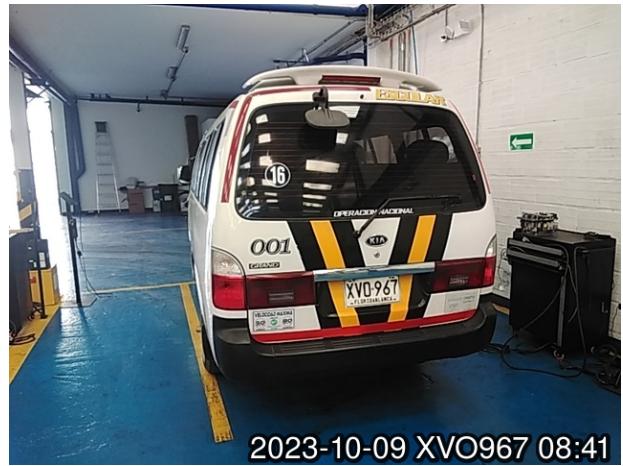
Código	Descripción	Grupo	Tipo de defecto	
			A	B
	Corrosión o mal estado en la carrocería	6.1 Revisión exterior		X
		Total	0	1
