FORMATO UNIFORME DE RESULTADOS -FUR

FUR No.: 01003525

REPÚBLICA DE COLOMBIA
MINISTERIO DE TRANSPORTE

CDA CertiAutos

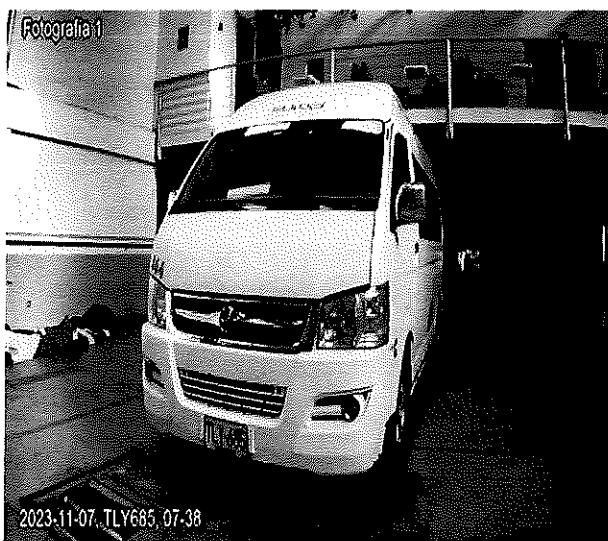
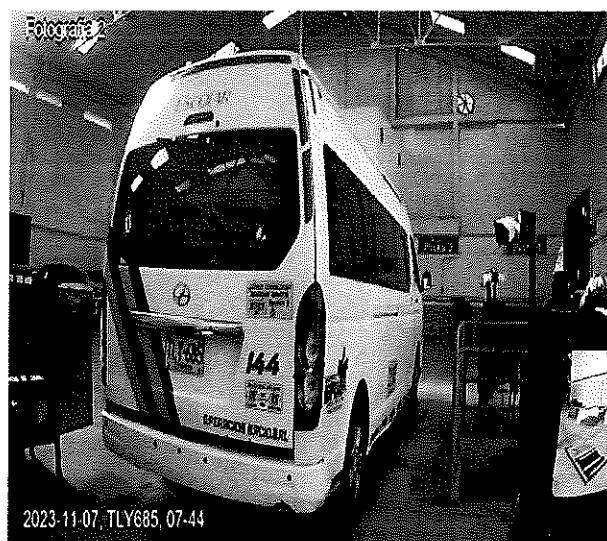
G. REGISTRO FOTOGRÁFICO DE LA REVISIÓN TÉCNICO-MECÁNICA Y DE EMISIONES CONTAMINANTES

Código	Descripción	Grupo	Tipo de defecto	
			A	B
1.1.12.38.1	PERDIDAS DE ACEITE SIN GOTEO CONTINUO.	MOTOR		B
1.1.14.40.2	PERDIDAS DE ACEITE SIN GOTEO CONTINUO EN LA TRANSMISIÓN O CAJA.	TRANSMISION		B
		TOTAL	0	2
