# RESULTADOS DE LA INSPECCIÓN

| Placa<br>TGV794 | País<br>Colombia | Servicio<br>Público | Clase<br>Microbus | Marca<br>Kia | Línea<br>Pregio grand gs |

## B. RESULTADOS DE LA INSPECCIÓN MECANIZADA REALIZADA DE ACUERDO CON LOS MÉTODOS DEFINIDOS EN LA NTC 5375

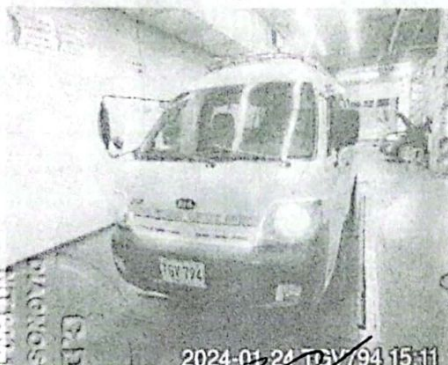
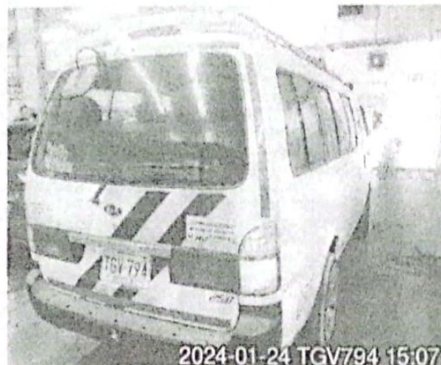
Eje1 derecha 1 3.96mm ; Eje2 derecha 1 3.42mm ; Eje1 izquierda 1 3.21mm ; Eje2 izquierda 1 3.23mm ; Llanta de repuesto 4.91mm ;
