RESULTADOS DE LA INSPECCIÓN

| Placa<br>WER041 | País<br>Colombia | Servicio<br>Público | Clase<br>Microbus | Marca<br>Jinbel | Línea<br>Sy6548/1s3bh |

B. RESULTADOS DE LA INSPECCIÓN MECANIZADA REALIZADA DE ACUERDO CON LOS MÉTODOS DEFINIDOS EN LA NTC 5375

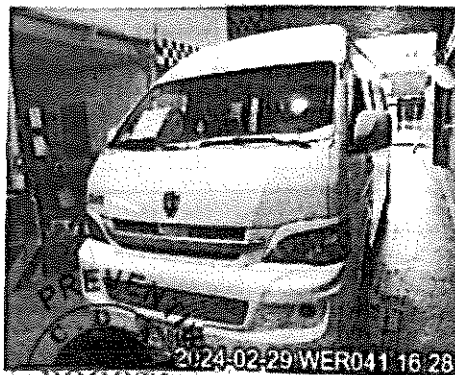
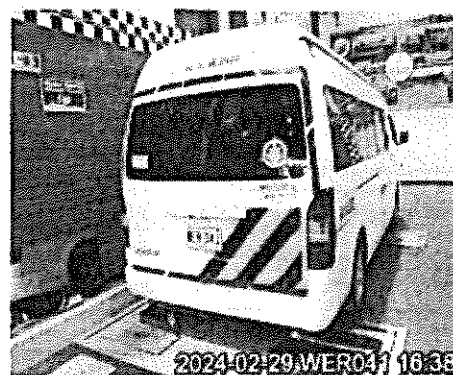
#### F. COMENTARIOS U OBSERVACIONES ADICIONALES

| C. DEFECTOS ENCONTRADOS EN LA INSPECCIÓN MECANIZADA DE ACUERDO CON LOS CRITERIOS DEFINIDOS EN LA NTC 5375 | | | |
|---|---|---|---|
| | Faltas de pintura que afectan la integridad de la carrocería | 1.4 Transmisión | X |
| | Carrocería de acero sin galvanizado | 1.2 Motor | X |
