RESULTADOS DE LA INSPECCIÓN

CDA ECO AUTOS, NIT: 901341175-1
Carrera 18 No. 164-44, BOGOTÁ, D.C. (BOGOTÁ)
TEL: 3112196234 - 8088021

Placa SKL875	País Colombia	Servicio Público	Clase Microbus	Marca Kia	Línea Pregio
Modelo 2005	No. de licencia de transito 10009872957	Fecha Matrícula 2005-01-06	Color Blanco claro	Combustible Diesel	VIN o Chasis KNHTS732257173778
No. Motor JT542104	Tipo Motor DIESEL	Cilindraje 2956	Kilometraje 581657	Número de Sillas 16	Vidrios Polarizados SI () NO ()

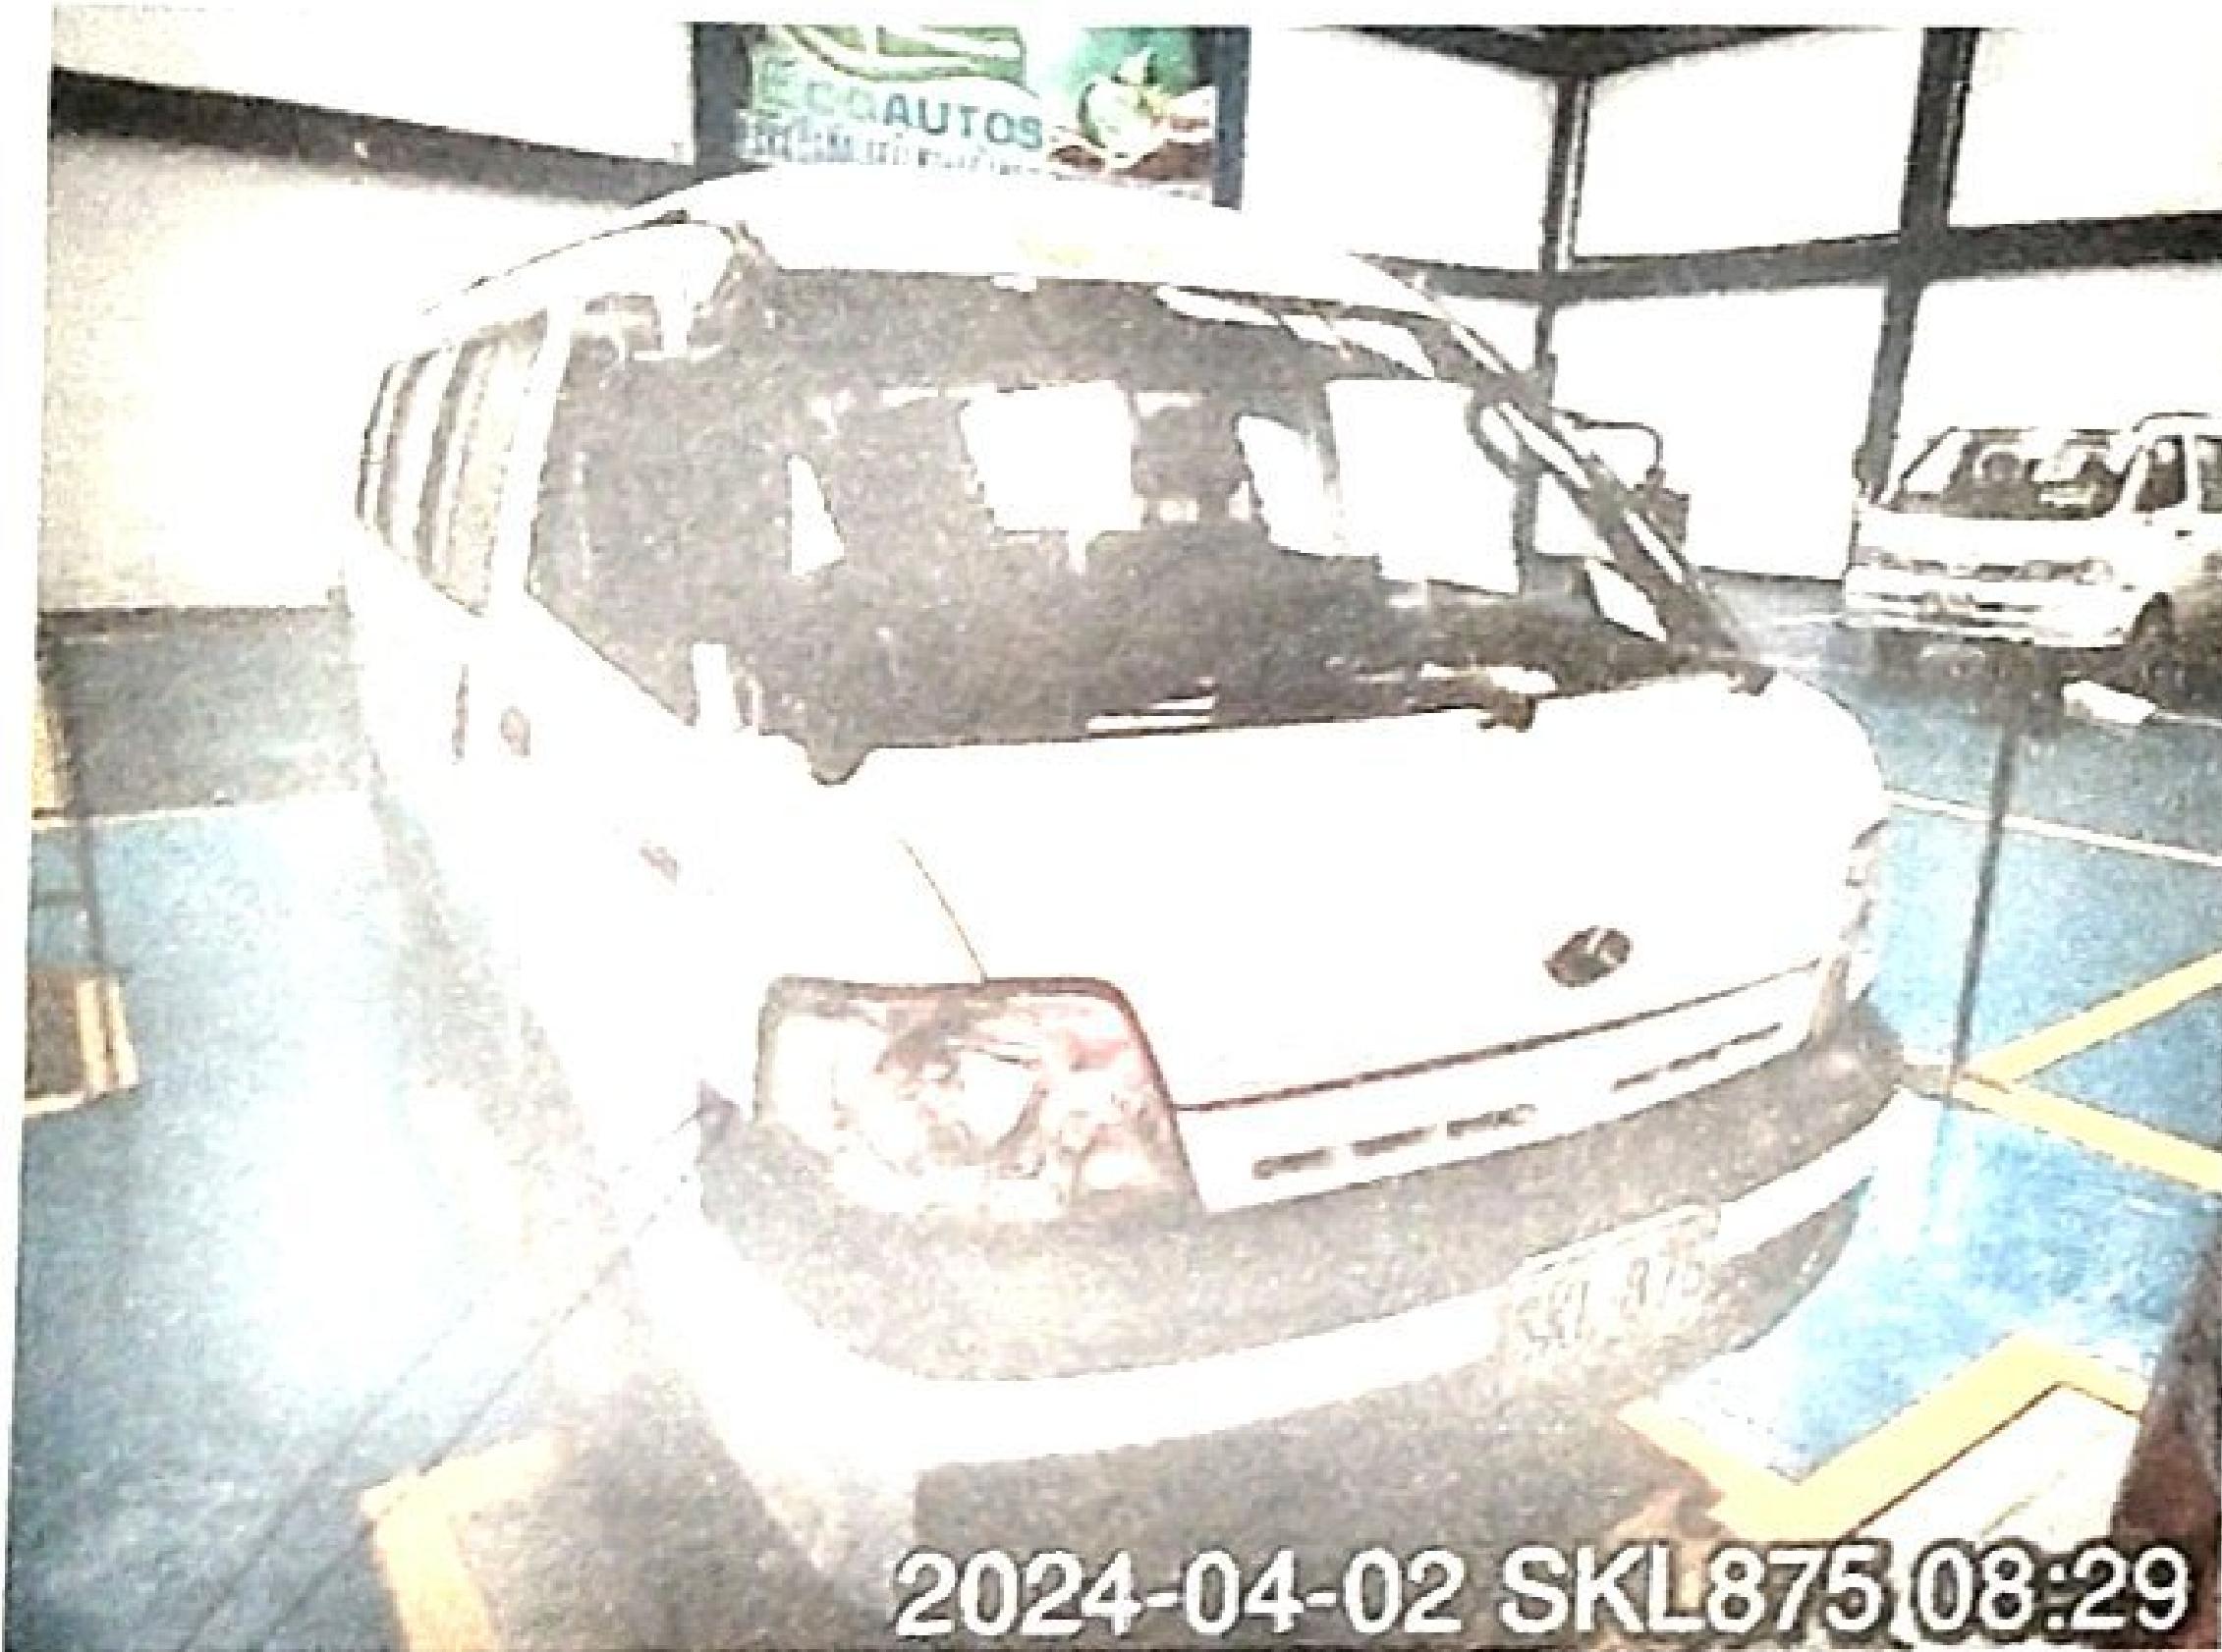
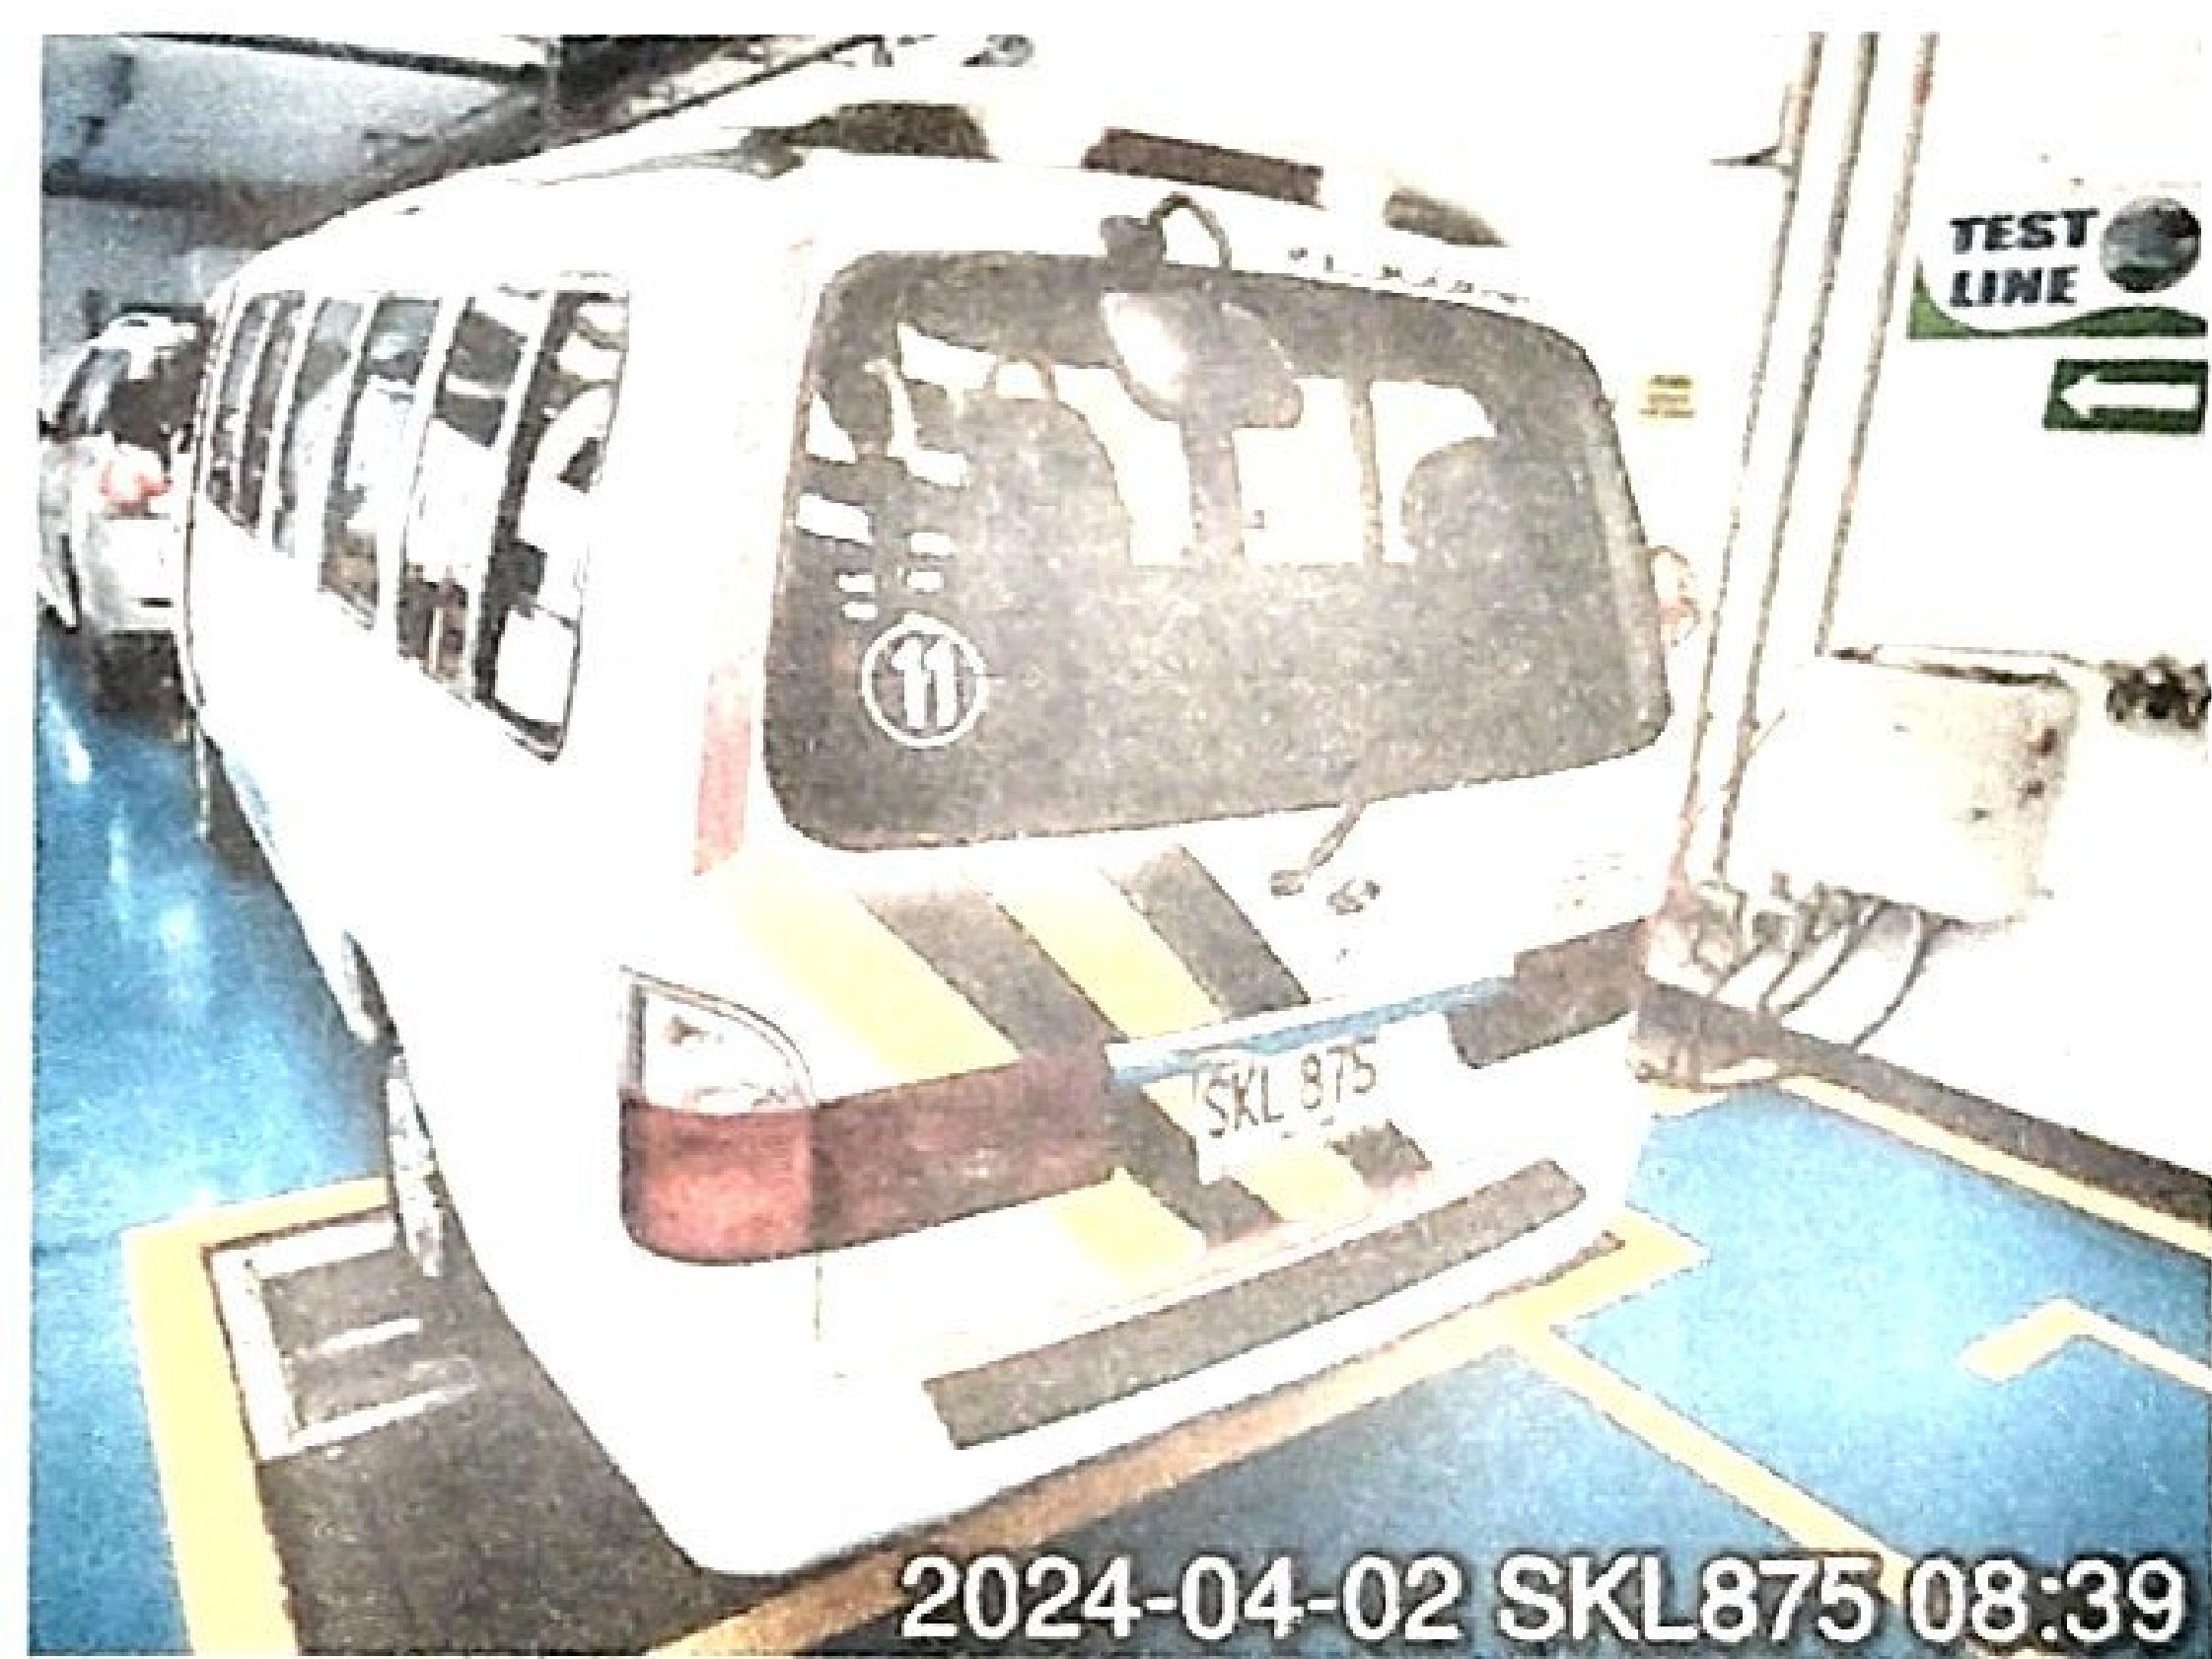
F.COMENTARIOS U OBSERVACIONES ADICIONALES

Descripción	Grupo	Tipo de defecto	
		A	B
Corrosión o mal estado en la carrocería	6.1 Revisión exterior	X	
Total	0	1
