REPÚBLICA DE COLOMBIA
MINISTERIO DE TRANSPORTE

CDA TECNOSABANA
Autopista Medellín km 1 C.E. los Robles, Bogotá, D.C.,
Bogotá, D.C.
Nit:900.915.363-0 Tel: 3118558672
gerencia@cdatecnosabana.com

B. RESULTADOS DE LA INSPECCIÓN MECANIZADA REALIZADA DE ACUERDO CON LOS MÉTODOS DEFINIDOS POR LA NTC 5375; NTC 6218; NTC 6282.

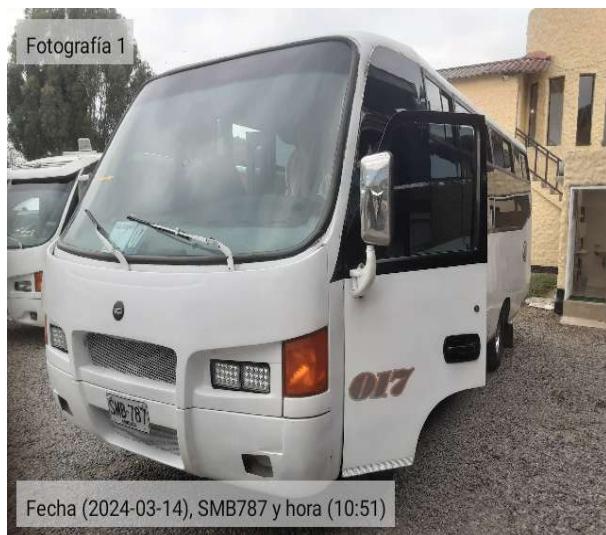
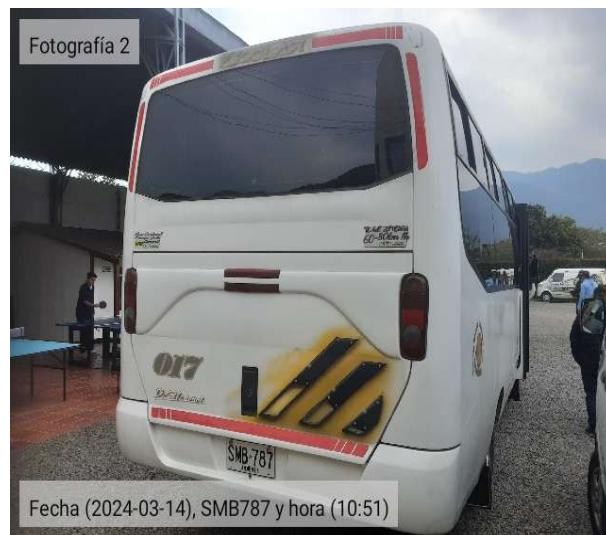
G. REGISTRO FOTOGRÁFICO DE LA REVISIÓN

Código	Descripción	Grupo	Tipo de defecto	
			A	B
1.1.3.12.1	El no funcionamiento de la bocina, pito o dispositivo acústico.	Elementos para Producir Ruido	X	
1.1.4.13.10	Inexistencia de las señales reflectivas reglamentarias, de acuerdo con las normas vigentes.	Alumbrado y Señalización	X	
1.1.8.32.2	Elementos de la suspensión rotos, deformados o con excesiva corrosión.	Suspensión	X	
		TOTAL	3	0

(Alumbrado y Señalización)falta demarcaciÃ³n lateral superior
(SuspensiÃ³n)soporte amortiguador trasero derecho suelto de puente de suspension
