FORMATO UNIFORME DE RESULTADOS –FUR

FUR No.: 01003315

CDA CERTIAUTOS
 Nit. 901.429.974-1
 Tel. 601 791 01 29
 Serv_cliente@certiautos.com
 Calle 168 # 22 - 35
 Bogotá D.C. - Toberín
 www.certiautos.com

Placa WLP468	País COLOMBIA	Servicio Publico	Clase MICROBUS	Marca CITROEN	Línea JUMPER FT40 L4H3
Modelo 2015	Número de licencia de tránsito 10020431507	Fecha de matrícula 2015-11-10	Color BLANCO NEVADO	Combustible / Propulsión ACPM	VIN o Chasis VF7YEZMFCF2680824
No de motor 10TRJA0763840	Tipo motor 4 tiempos	Cilindraje (cm3) (si aplica) 2198	Kilometraje 235059	Número de pasajeros (sin incluir conductor) 19	Blindaje Si () No (X)
Potencia (si aplica) 118	Tipo de Carrocería CERRADA	Fecha vencimiento SOAT 2024-11-16	Conversión GNV SI () NO () N/A (X)	Fecha Vencimiento GNV

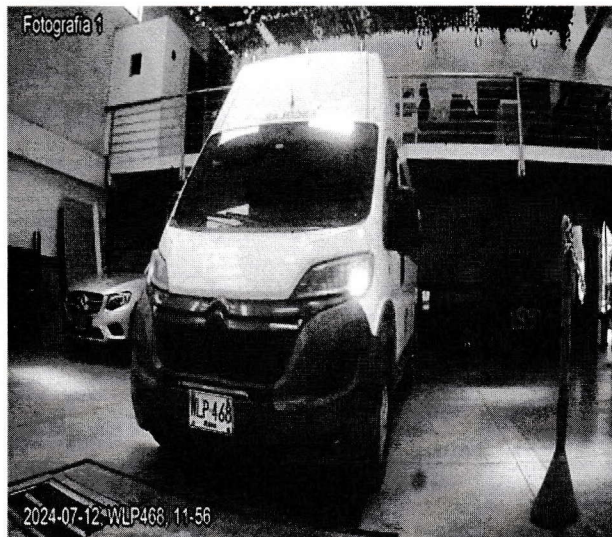
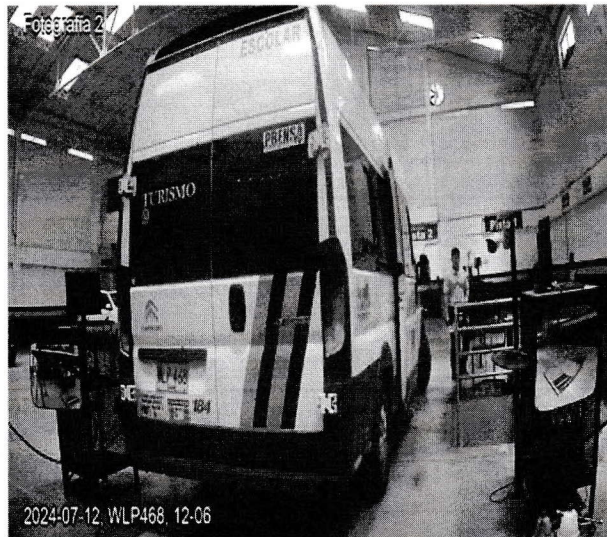
G. REGISTRO FOTOGRÁFICO DE LA REVISIÓN TÉCNICO-MECÁNICA Y DE EMISIONES CONTAMINANTES

Código	Descripción	Grupo	Tipo de defecto	
			A	B
1.1.12.38.1	PERDIDAS DE ACEITE SIN GOTEÓ CONTINUO.	MOTOR		B
1.1.14.40.2	PERDIDAS DE ACEITE SIN GOTEÓ CONTINUO EN LA TRANSMISIÓN O CAJA.	TRANSMISIÓN		B
TOTAL			0	2
