CERTIFICADO DE REVISIÓN TÉCNICO MECÁNICA Y DE EMISIONES CONTAMINANTES
No. 172273809

PLACA: TLY604

REVISION PERSONALIZADA

B. RESULTADOS DE LA INSPECCIÓN MECANIZADA REALIZADA DE ACUERDO CON LOS MÉTODOS DEFINIDOS POR LA NTC 5375; NTC 6218; NTC6282.

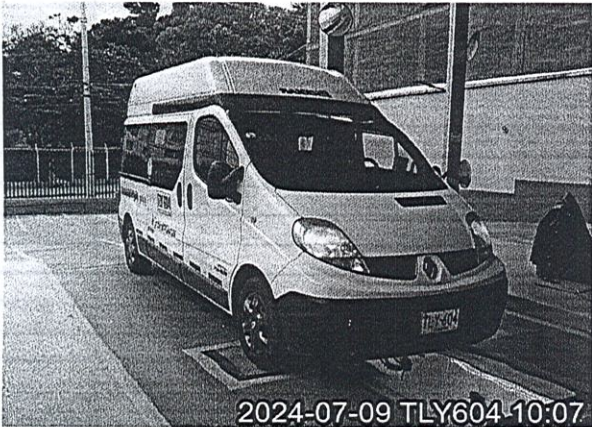
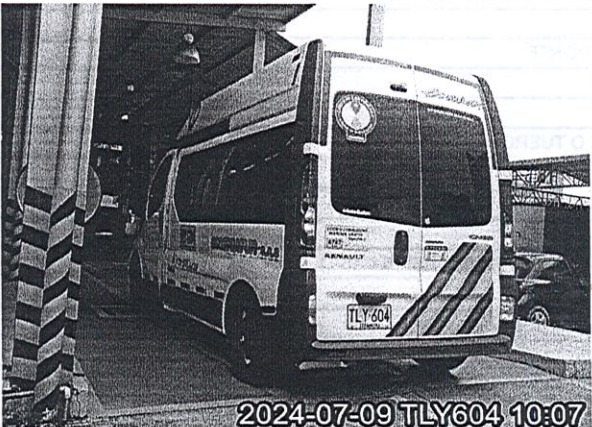
tmp_frenos__desequilibrio_eje_1 => 5.47 tmp_frenos__desequilibrio_eje_2 => 1.79 tmp_frenos__eficacia_auxiliar => 20.5 tmp_frenos__eficacia_total => 63.0

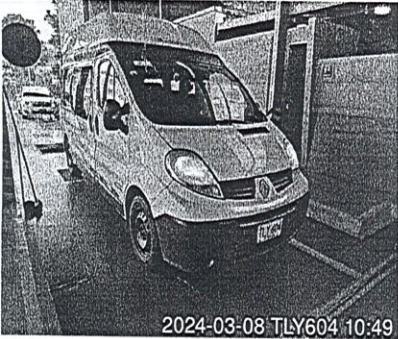
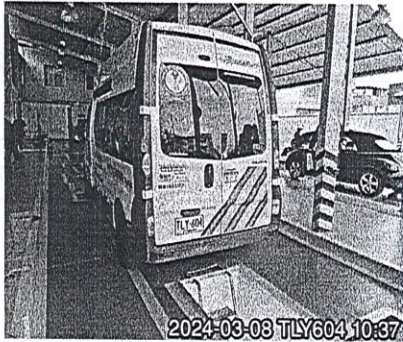
G. REGISTRO FOTOGRÁFICO DE LA REVISIÓN TÉCNICO-MECÁNICA Y DE EMISIONES CONTAMINANTES

C. DEFECTOS ENCONTRADOS EN LA INSPECCIÓN MECANIZADA DE ACUERDO CON LOS CRITERIOS DEFINIDOS EN LAS NTC 5375, NTC 6218 Y NTC 6282 (según corresponda).				
Código	Descripción	Grupo	Tipo de defecto	
1.1.10.36.2	Desviación lateral para los demás ejes superior a ± 10 [m/km].	Dirección	A	B
			X	
		Total	0	1

D. DEFECTOS ENCONTRADOS EN LA INSPECCIÓN SENSORIAL DE ACUERDO CON LOS MÉTODOS Y CRITERIOS DEFINIDOS EN LAS NTC 5375, NTC 6218, NTC 6282 NTC, 4983, NTC 4231 Y NTC 5365 (según corresponda).				
Código	Descripción	Grupo	Tipo de defecto	
			A	B
1.1.4.13.12	Testigos o indicadores encendidos en el tablero de instrumentos que indican falla	Alumbrado y señalización		X
Total			0	1

Alumbrado y señalización (1.1.4.13.12); Testigo air bag y mantenimiento.
