# RESULTADOS DE LA INSPECCIÓN

DIAGNOSTIYA - 170, NIT: 9001176695  
CII 175 22 13 Sotano Exito Norte, BOGOTA, D.C. (BOGOTA)  
TEL: 7450298

Placa SMP917	País Colombia	Servicio Público	Clase Microbus	Marca Kia	Línea Grand pregio
Modelo 2009	No. de licencia de tránsito 10017023111	Fecha Matrícula 2009-08-10	Color Blanco	Combustible Diesel	VIN o Chasis *****
No. Motor JT576957	Tipo Motor DIESEL	Cilindraje 2957	Kilometraje 348897	Número de Sillas 19	Vidrios Polarizados SI ( ) NO ( )
					Blindaje SI ( ) NO (X)

## B. RESULTADOS DE LA INSPECCIÓN MECANIZADA REALIZADA DE ACUERDO CON LOS MÉTODOS DEFINIDOS EN LA NTC 5375

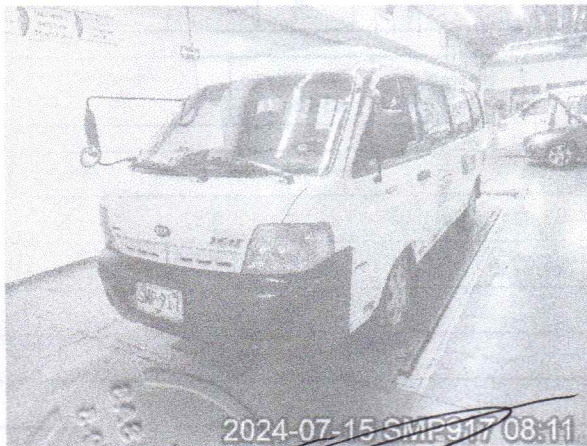
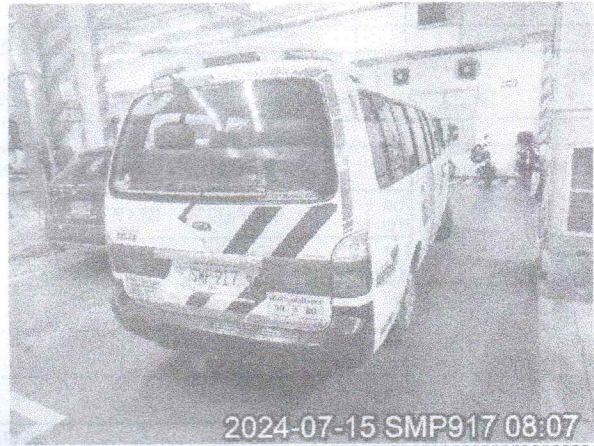
Eje1 derecha 1 2.37mm ; Eje2 derecha 1 3.59mm ; Eje1 izquierda 1 3.00mm ; Eje2 izquierda 1 4.36mm ; Llanta de repuesto 6.73mm ;
