RESULTADOS DE LA INSPECCIÓN

CDA ECO AUTOS, NIT: 901341175-1
 Carrera 18 No. 164-44, BOGOTA, D.C. (BOGOTA)
 TEL: 3112196234 - 8088021

B. RESULTADOS DE LA INSPECCIÓN MECANIZADA REALIZADA DE ACUERDO CON LOS MÉTODOS DEFINIDOS EN LA NTC 5375

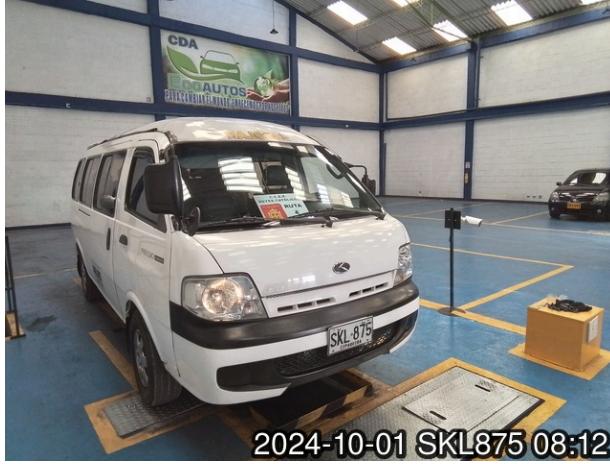
Javier Antonio Rojas Peralta [Alineación, peso, suspensión y frenos], Javier Antonio Rojas Peralta [Foto delantera], Javier Antonio Rojas Peralta [Sonido], Javier Antonio Rojas Peralta [Alineación de luces], Ricardo Carvajal Betancur [Inspección sensorial exterior], Ricardo Carvajal Betancur [Inspección sensorial interior], Javier Antonio Rojas Peralta [Inspección sensorial inferior], Ricardo Carvajal Betancur [Tercera placa], Javier Antonio Rojas Peralta [Inspección sensorial motor], Javier Antonio Rojas Peralta [Foto trasera], Ricardo Carvajal Betancur [Profundidad de labrado].
