# RESULTADOS DE LA INSPECCIÓN

DIAGNOSTIYA - 170, NIT: 9001176695  
Cll 175 22 13 Solano Exito Norte, BOGOTÁ, D.C. (BOGOTÁ)  
TEL: 7450298

## B. RESULTADOS DE LA INSPECCIÓN MECANIZADA REALIZADA DE ACUERDO CON LOS METODOS DEFINIDOS EN LA NTC 5375

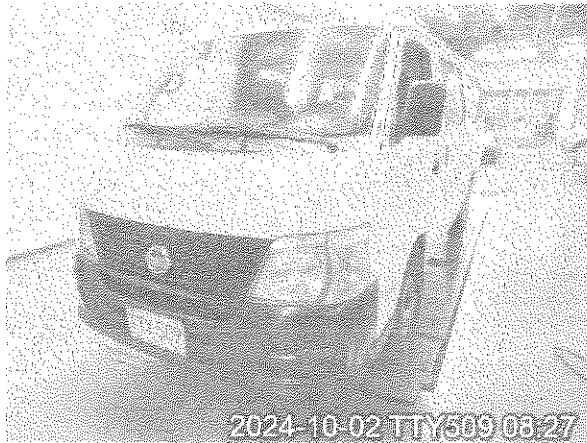
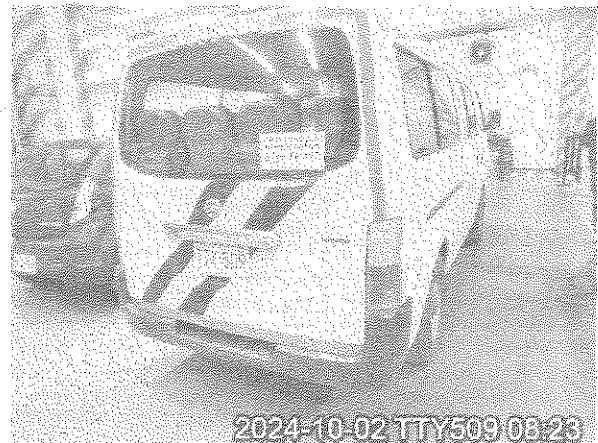
Eje1 derecha 1 3.00mm ; Eje2 derecha 1 4.12mm ; Eje1 izquierda 1 3.53mm ; Eje2 izquierda 1 4.71mm ; Llantia de repuesto 4.24mm ;
